## *Zoneamento Ambiental e Produtivo da Sub-bacia Hidrográfica do Ribeirão da Almas - Bonfinópolis de Minas*

Instituto Antonio Ernesto de Salvo - INAES  
Belo Horizonte (MG)  
31/3/2018

Ribeirão das Almas – Bonfinópolis de Minas (MG)

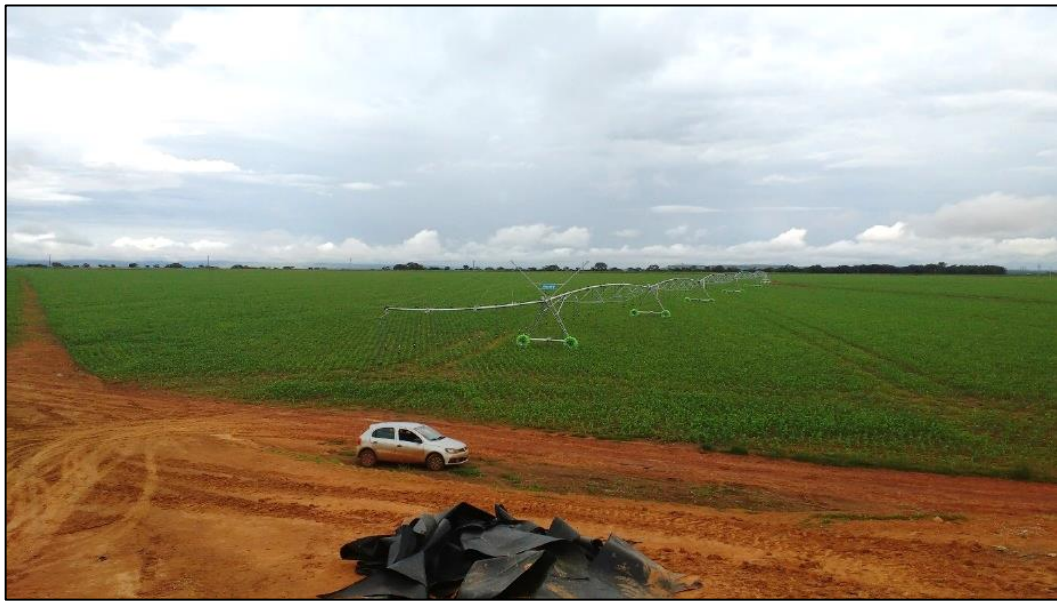
São áreas extensas com declividades inferiores a 3%. O relevo favorece processos de percolação das águas pluviais e a lixiviação de íons. Os solos predominantes (Latosolos) são profundos com expressivos horizontes B e permeáveis constituindo, portanto, áreas de recarga de aquíferos. Apresentam-se com baixa fertilidade e capacidades de trocas catiônicas e elevada acidez. Pela facilidade de operações mecanizadas se adequam à agricultura tecnificada e silvicultura. A densidade de drenagem nestas unidades de paisagens é baixa. Inclui-se nestas unidades as Veredas sobre solos hidromórficos (Gleissolos) sob vegetação hidrófila. Esta unidade de paisagem é a de segunda maior representatividade nesta sub-bacia hidrográfica.

**Figura 10** - Superfície Tabular no alto da sub-bacia do Ribeirão das Almas.

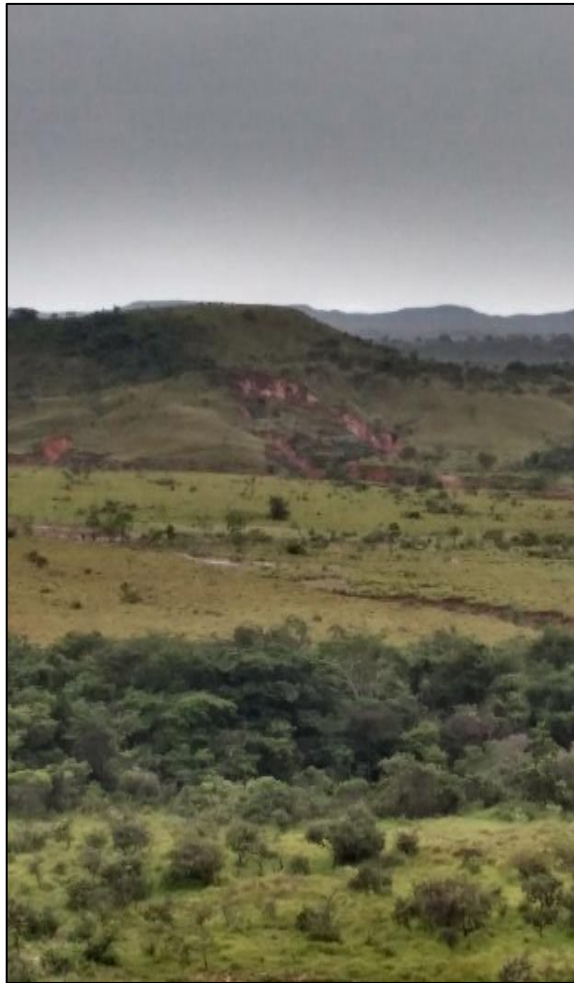
Em sequência às superfícies tabulares/onduladas. São constituídas por uma sequência de ravinas apresentando solos pouco desenvolvidos (Cambissolos e Neossolos litólicos) epicascalhentos sob vegetação de campo. São de elevada instabilidade mecânica e devem ser mantidos com vegetação natural. Essa unidade de paisagem também pode ser denominada como rebordos de chapadas. Podem apresentar veredas de encostas em pontos com surgências de aquíferos.

**Figura 11** - Vertente Ravinada no trecho médio da sub-bacia do Ribeirão das Almas.

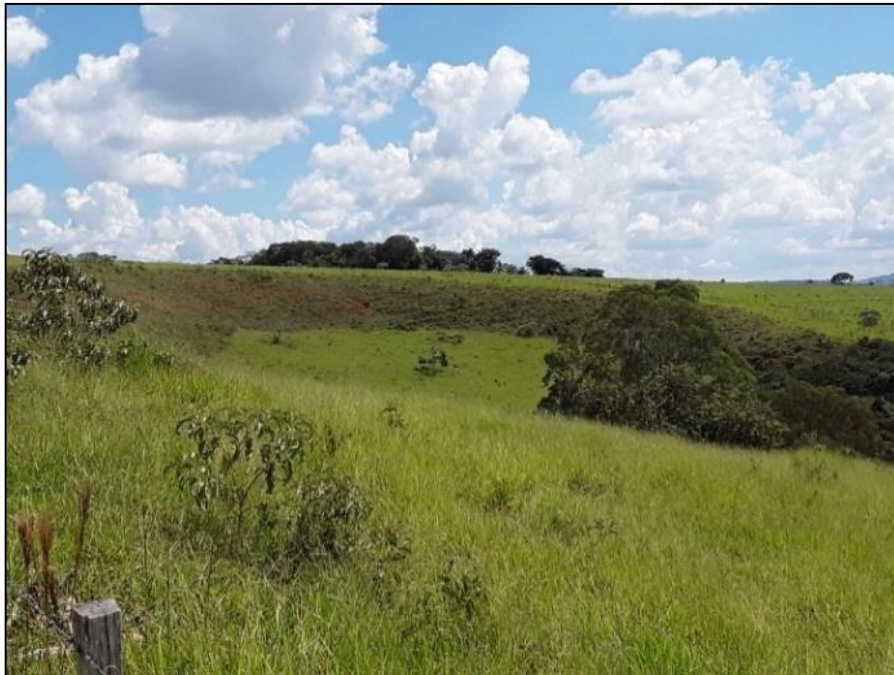
Apresentam concavidade aberta onde ocorre concentração de águas pluviais, permitindo o desenvolvimento de vegetação perenifólia. Podem ocorrer Argissolos de média fertilidade natural. Entretanto o relevo e a descontinuidade estrutural do solo e relevo favorecem a instalação de processos erosivos. Portanto podem ser utilizados com capineiras e pastagens, desde que manejados corretamente.

**Figura 12** - Vertente Côncava em anfiteatro na sub-bacia do Ribeirão das Almas.

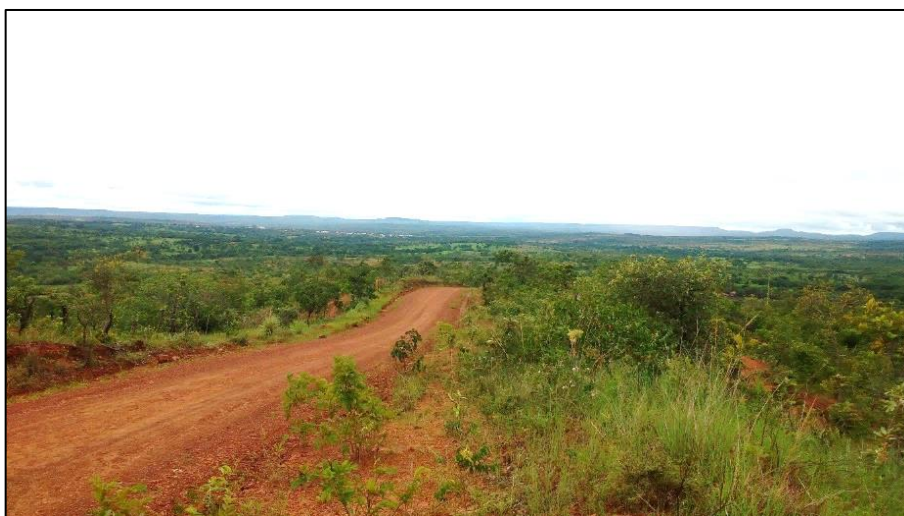
Geradas a partir de trechos das superfícies tabulares. São constituídas em sua maioria por Latossolos. O comprimento das rampas e a uniformidade do relevo favorecem instalação de processos erosivos laminares. Para minimização destes, deve ser implantada uma gestão de controle de erosão através de sistemas de secionamento das rampas – terraceamento, faixas vegetativas e plantio em contorno.

**Figura 13** - Rampas Coluvial Latossólica no trecho médio da sub-bacia do Ribeirão das Almas.

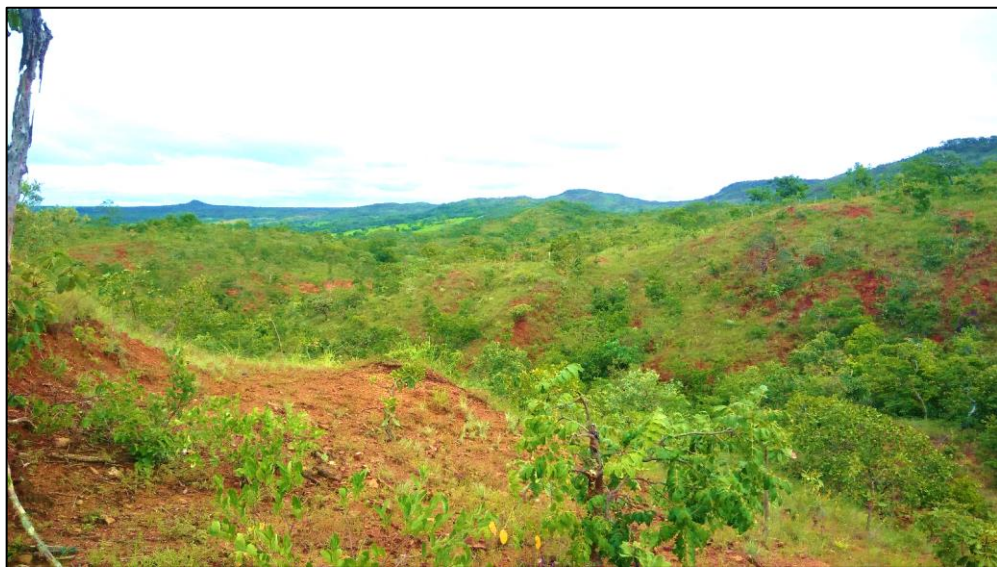
Apresentam talvegue retilíneo podendo abrigar pequenos cursos d'água perenes, temporários ou efêmeros. O fundo do vale não apresenta planície fluvial limitando o uso/ocupação. Devem ser mantidos sob vegetação nativa.

**Figura 14** - Vale encaixado com crista no médio trecho da sub-bacia do Ribeirão das Almas.

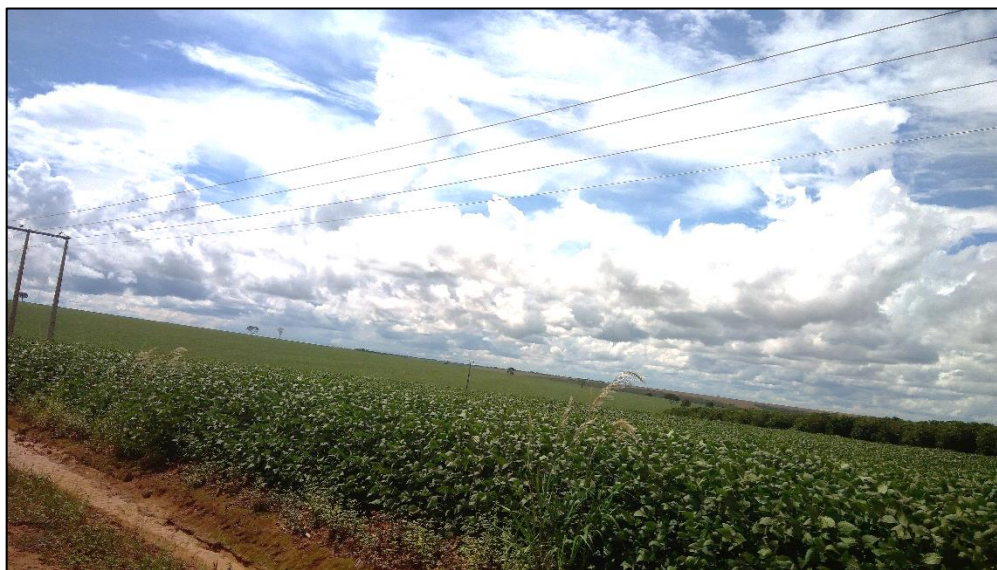
**Figura 21** - Extensa área de plantação de soja na cabeceira da sub-bacia.

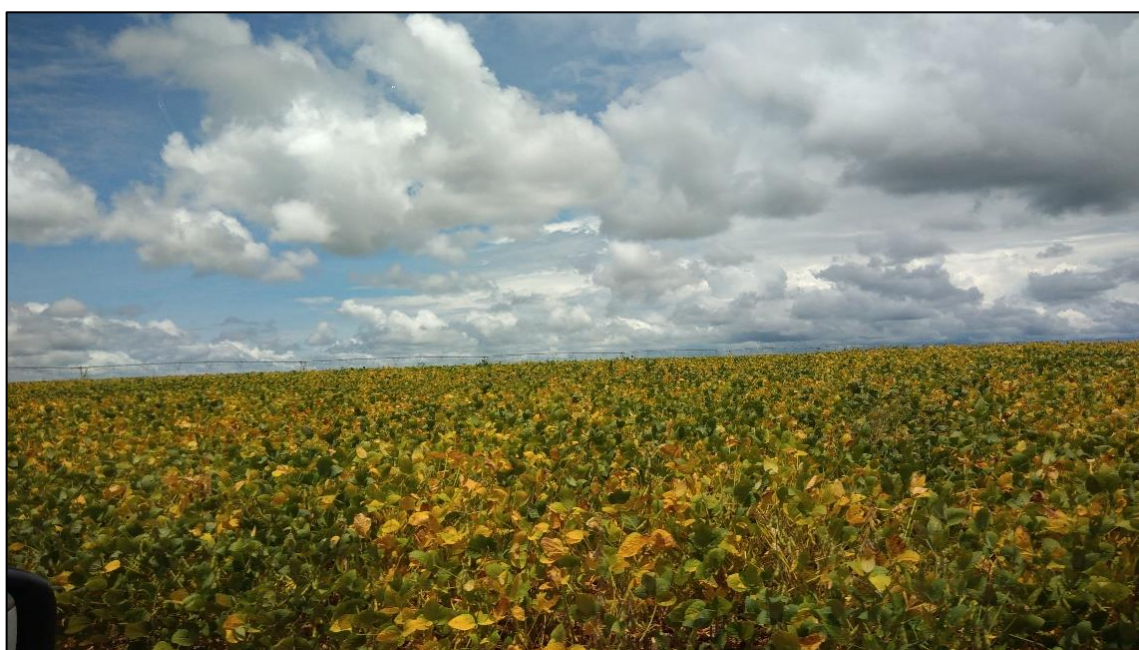
**Figura 23** - Grande pivô de irrigação localizado na cabeceira da sub-bacia.

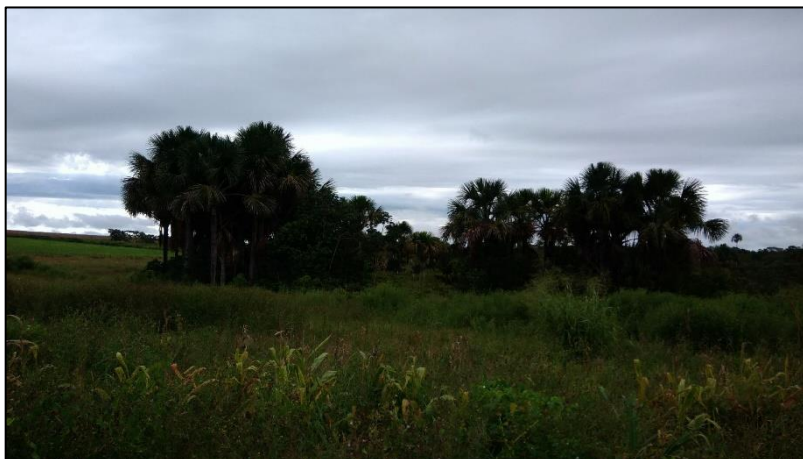
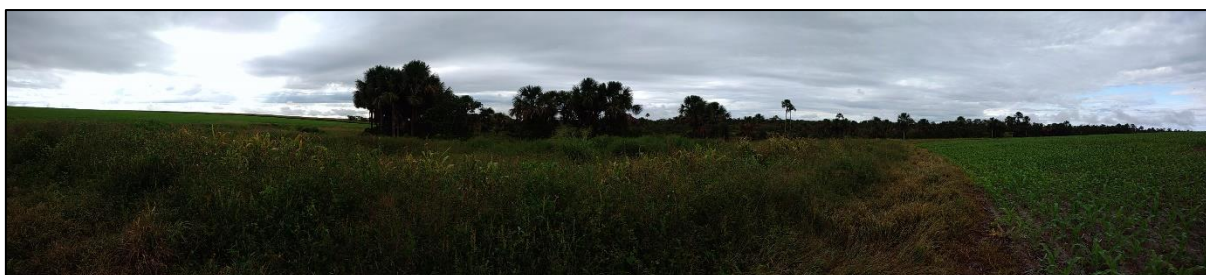
**Situação ambiental:** Nascente bastante preservada, porém há a presença de um reservatório com água provavelmente contaminada por herbicidas bem próximo à nascente.

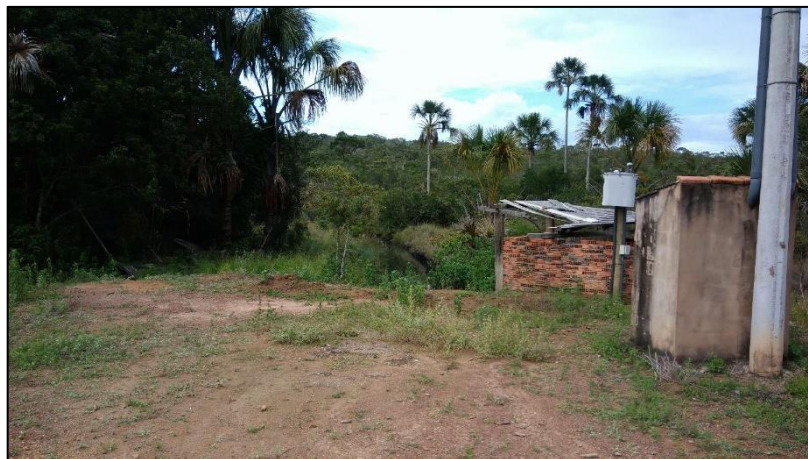
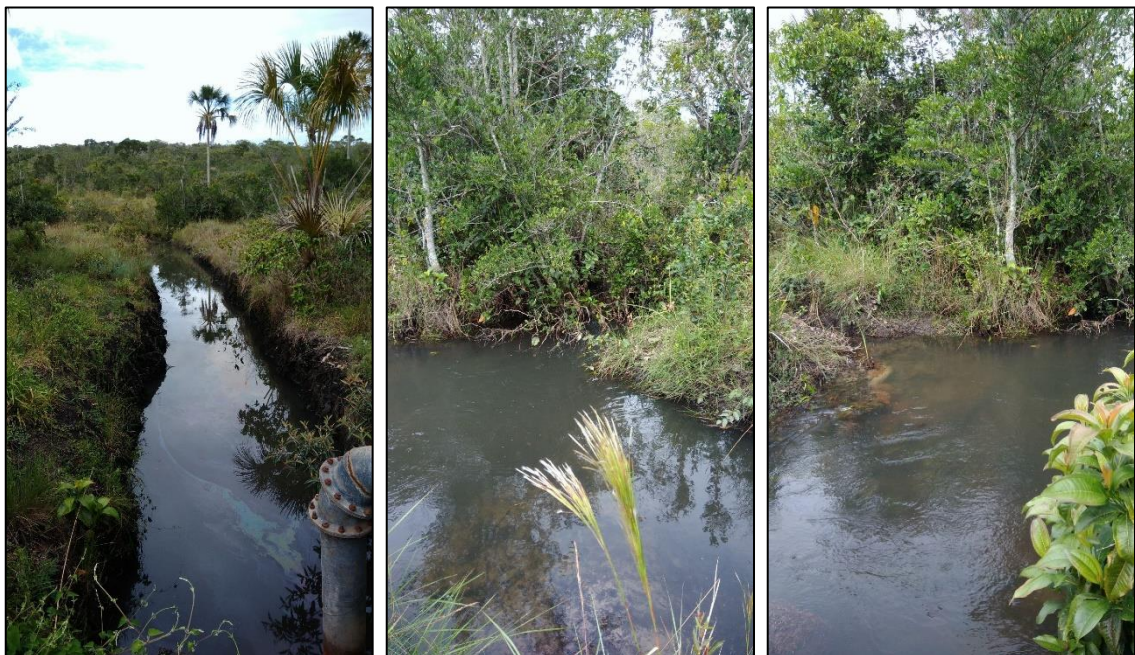
**Situação ambiental:** Aparentemente bem preservado, porém foi observado no reservatório presença de substância viscosa, provavelmente vinda da bomba. Ela não estava em uso no momento da visita.

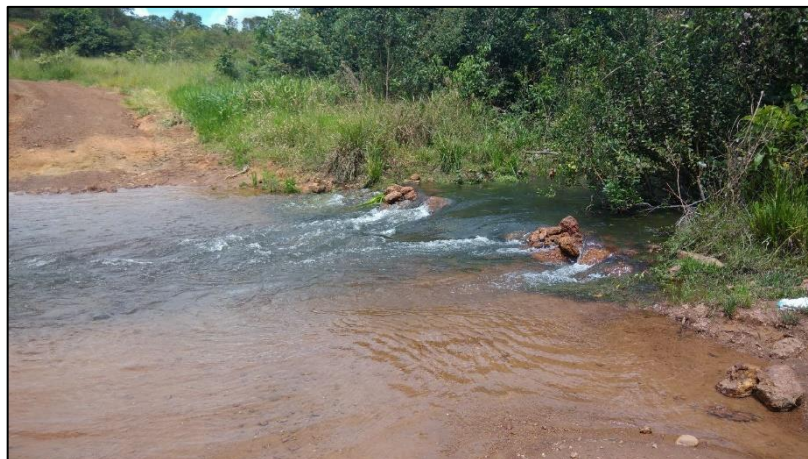
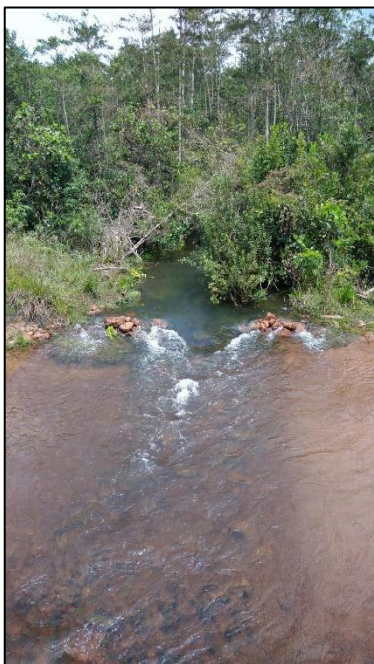
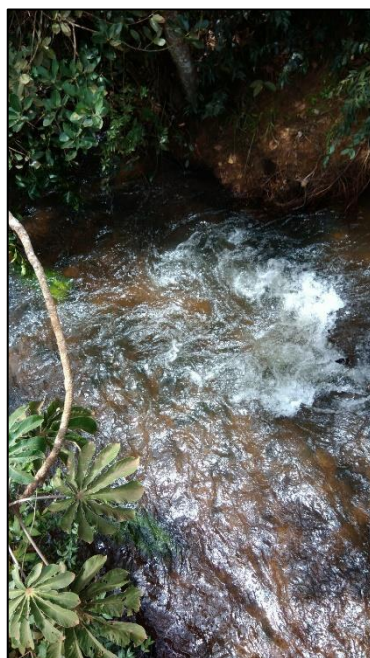
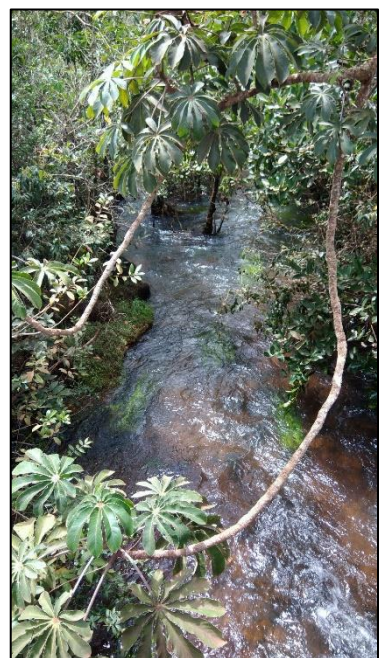
**Situação ambiental:** Bem preservado, água com aspecto cristalino. Há uma casa de máquinas que capta água logo antes da ponte/travessia. Máquinas pesadas utilizam a travessia invés da ponte.

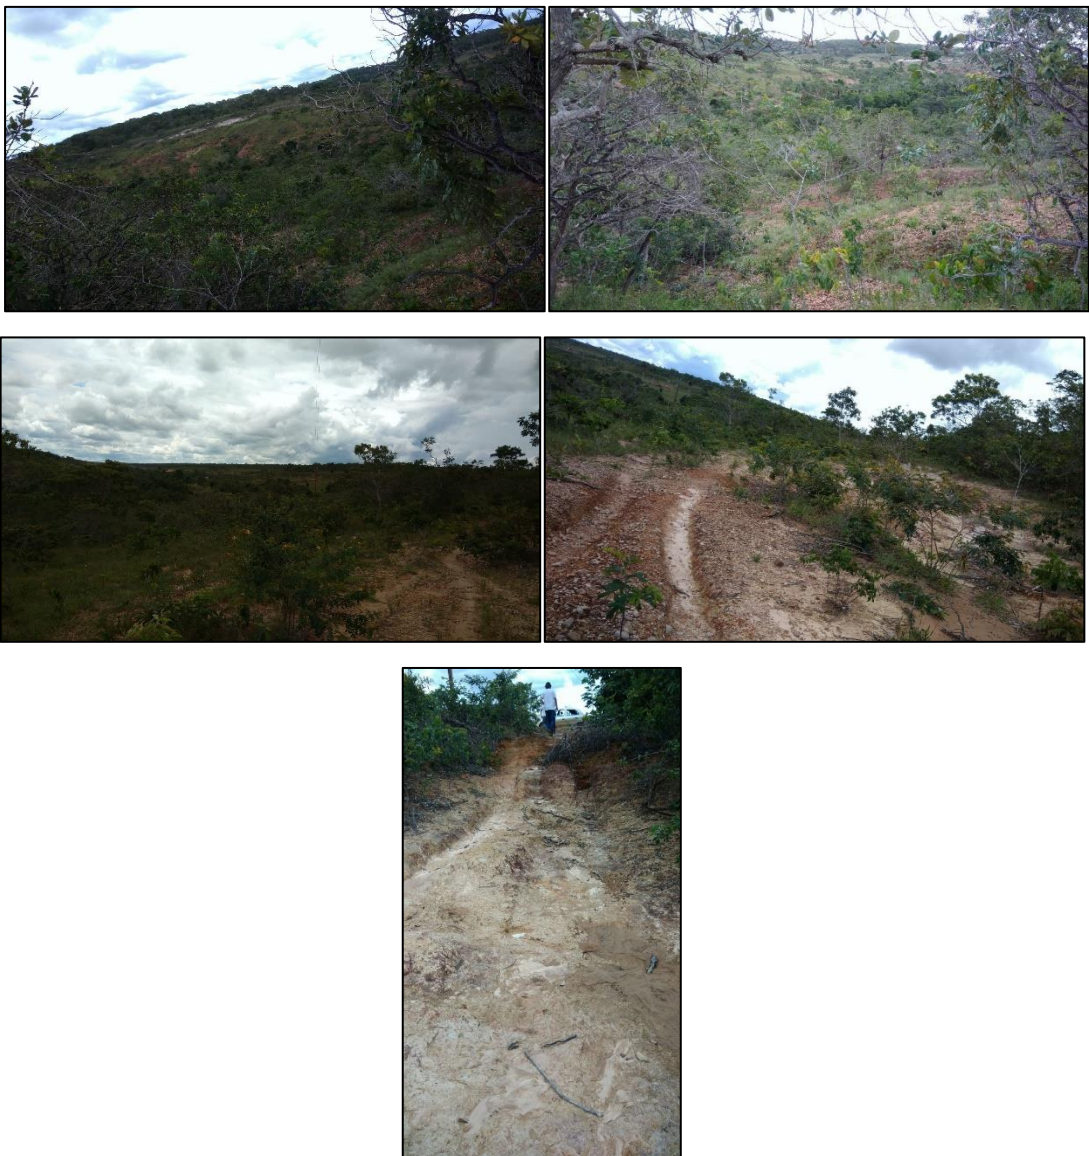
**Situação ambiental:** Focos de solo exposto e estradas em erosão. Próximo ao vale do ribeirão das almas se encontra preservado com vegetação densa e presença de buritizeiros espalhados.

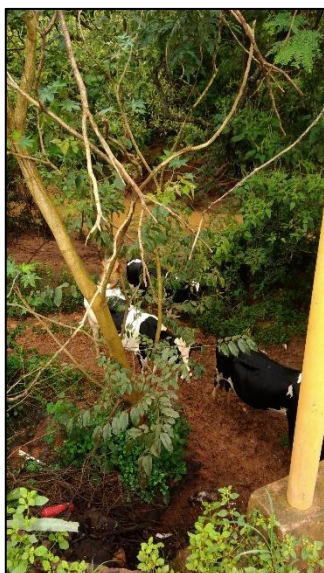
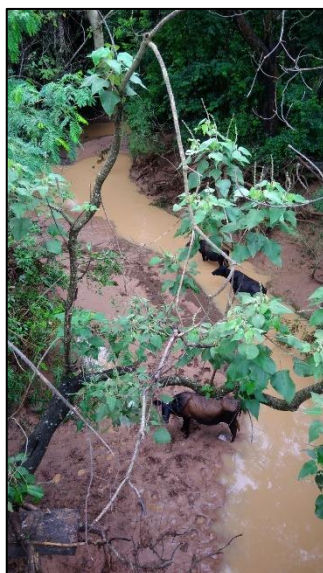
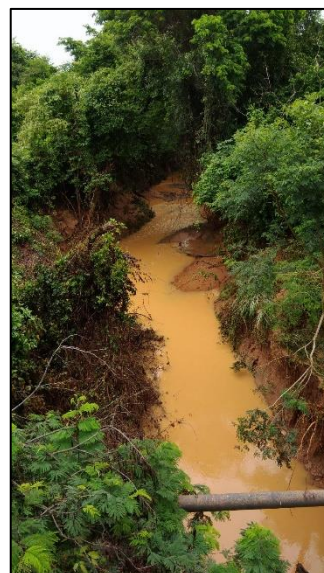
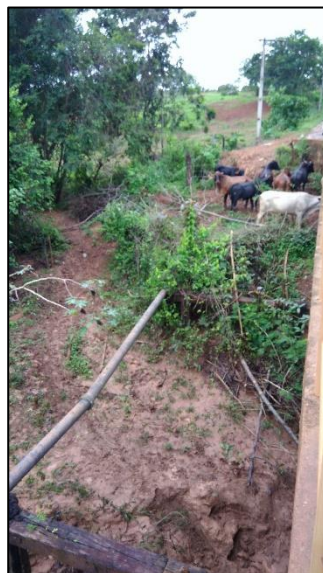
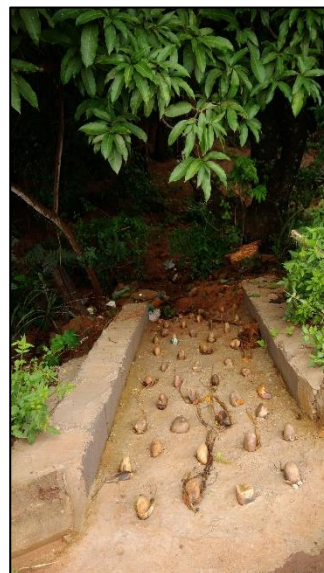
**Situação ambiental:** A vegetação ciliar se encontra densa e preservada, porém há altos indícios de assoreamento do afluente, além de alta atividade de pisoteio de gados.

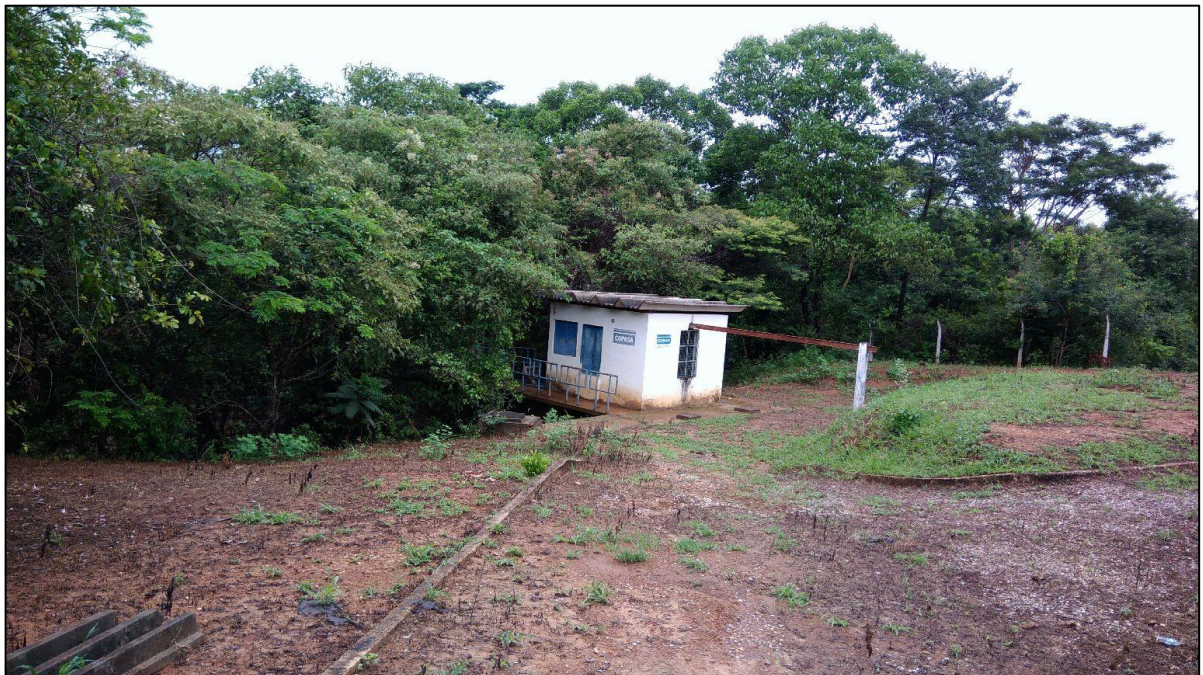
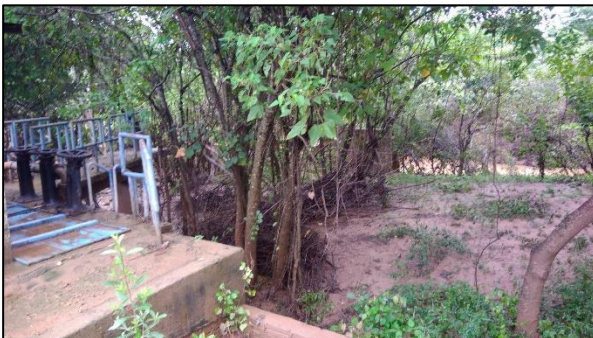
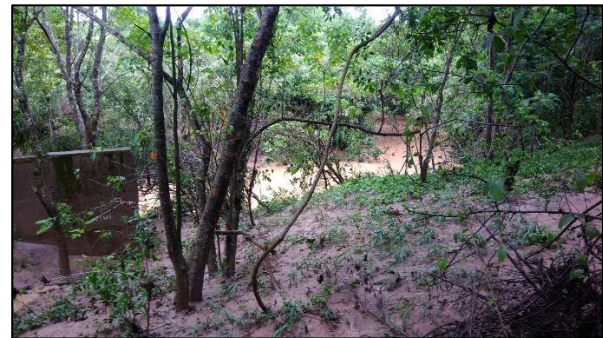
**Situação ambiental:** Leito d'água com alta turbidez aparente, solo extremamente encharcado com vegetação alta e densa em um lado da margem.

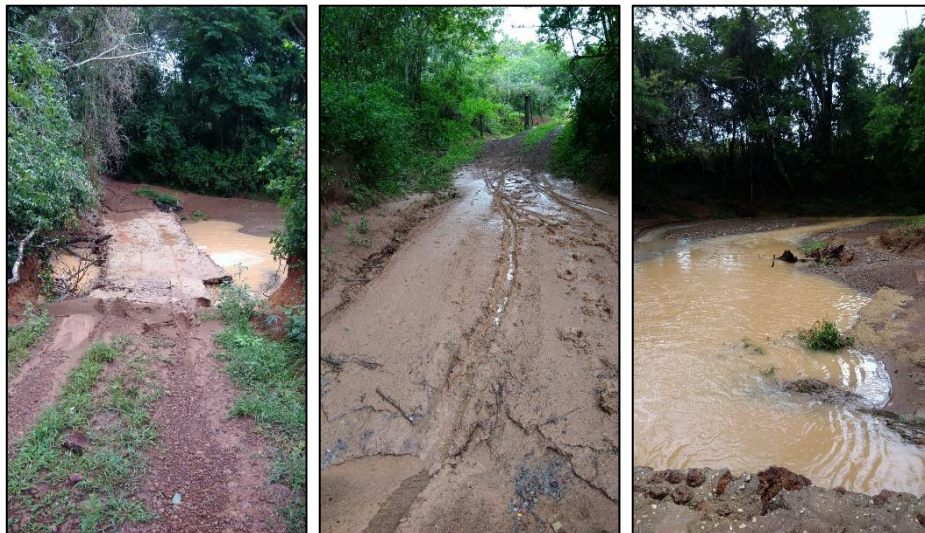
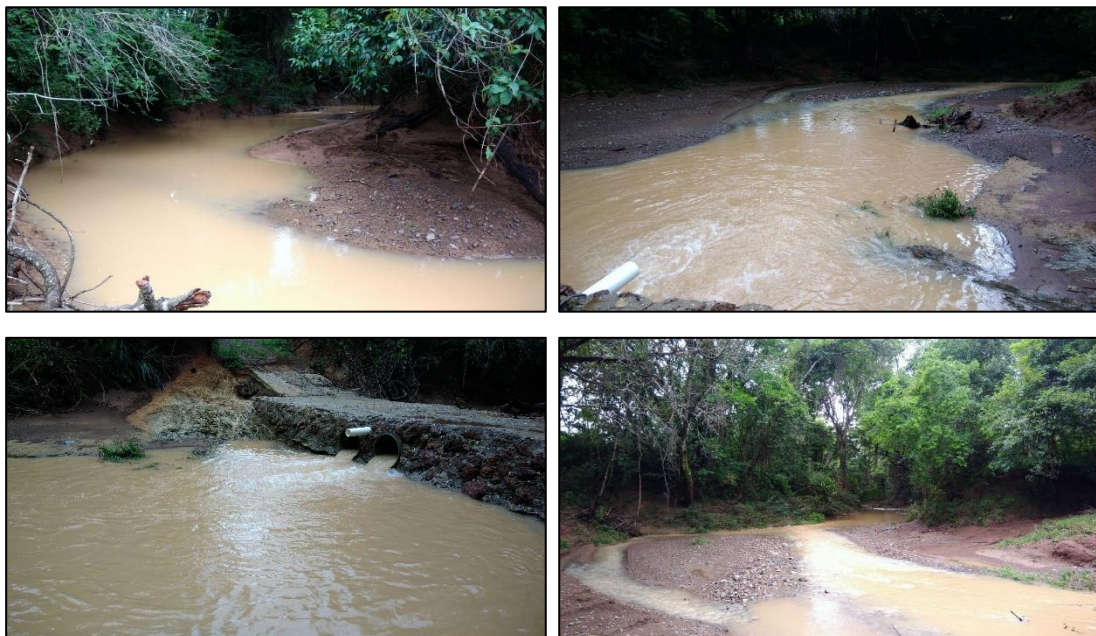
**Situação ambiental:** Observa-se boa preservação de mata ciliar envolta do curso.  
Há presença de alguns processos erosivos principalmente nas estradas.

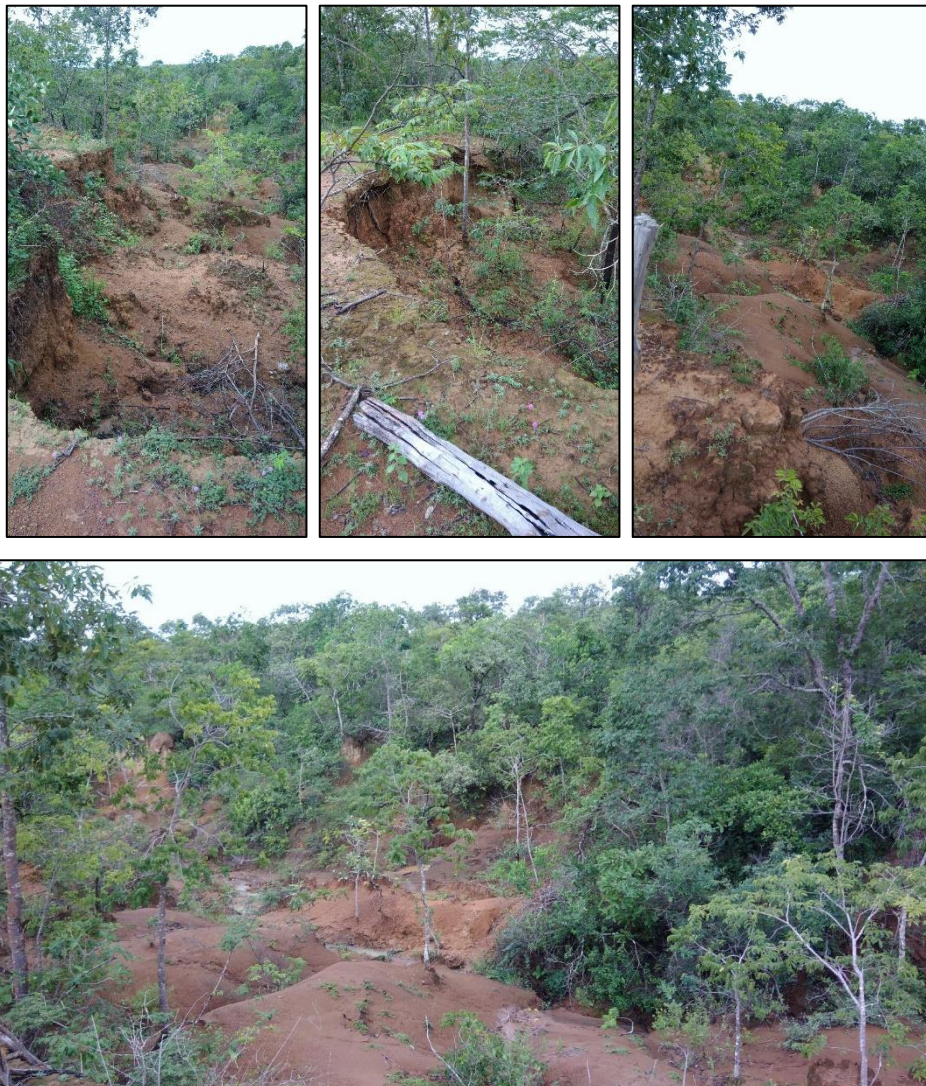
**Situação ambiental:** Forte índice de erosão com ravinamentos e solo exposto por provável pastagem na propriedade.

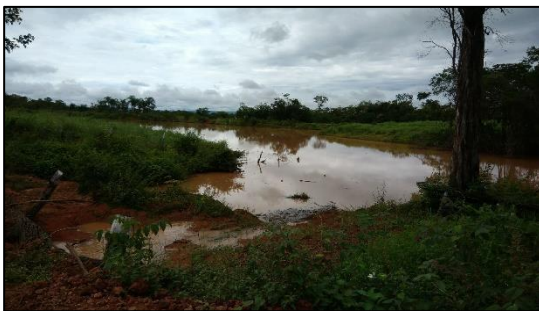
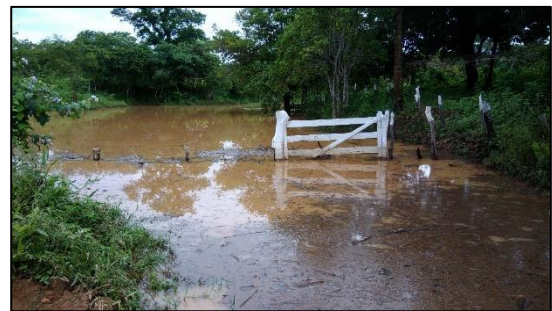
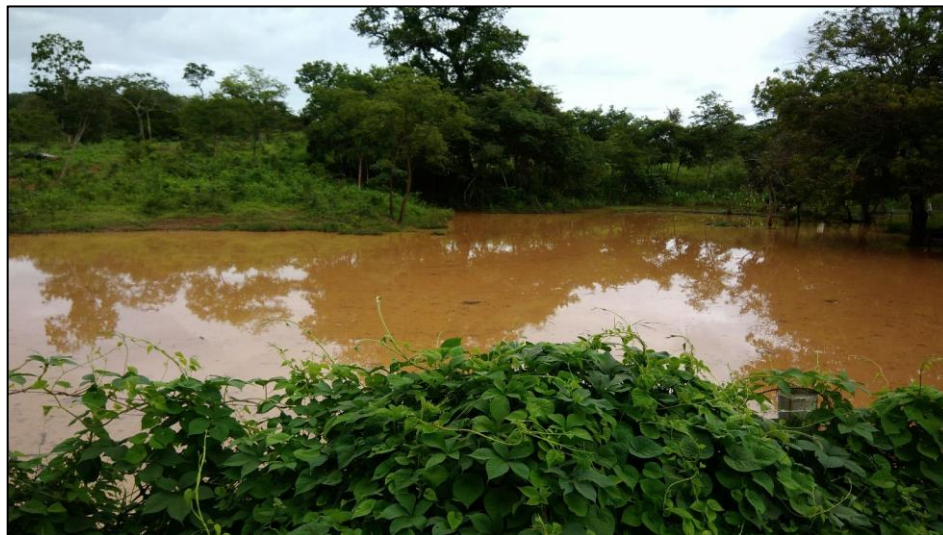
**Situação ambiental:** Represa para contenção de água. Como estava em um período chuvoso ela se encontrava bastante cheia, chegando a transbordar.

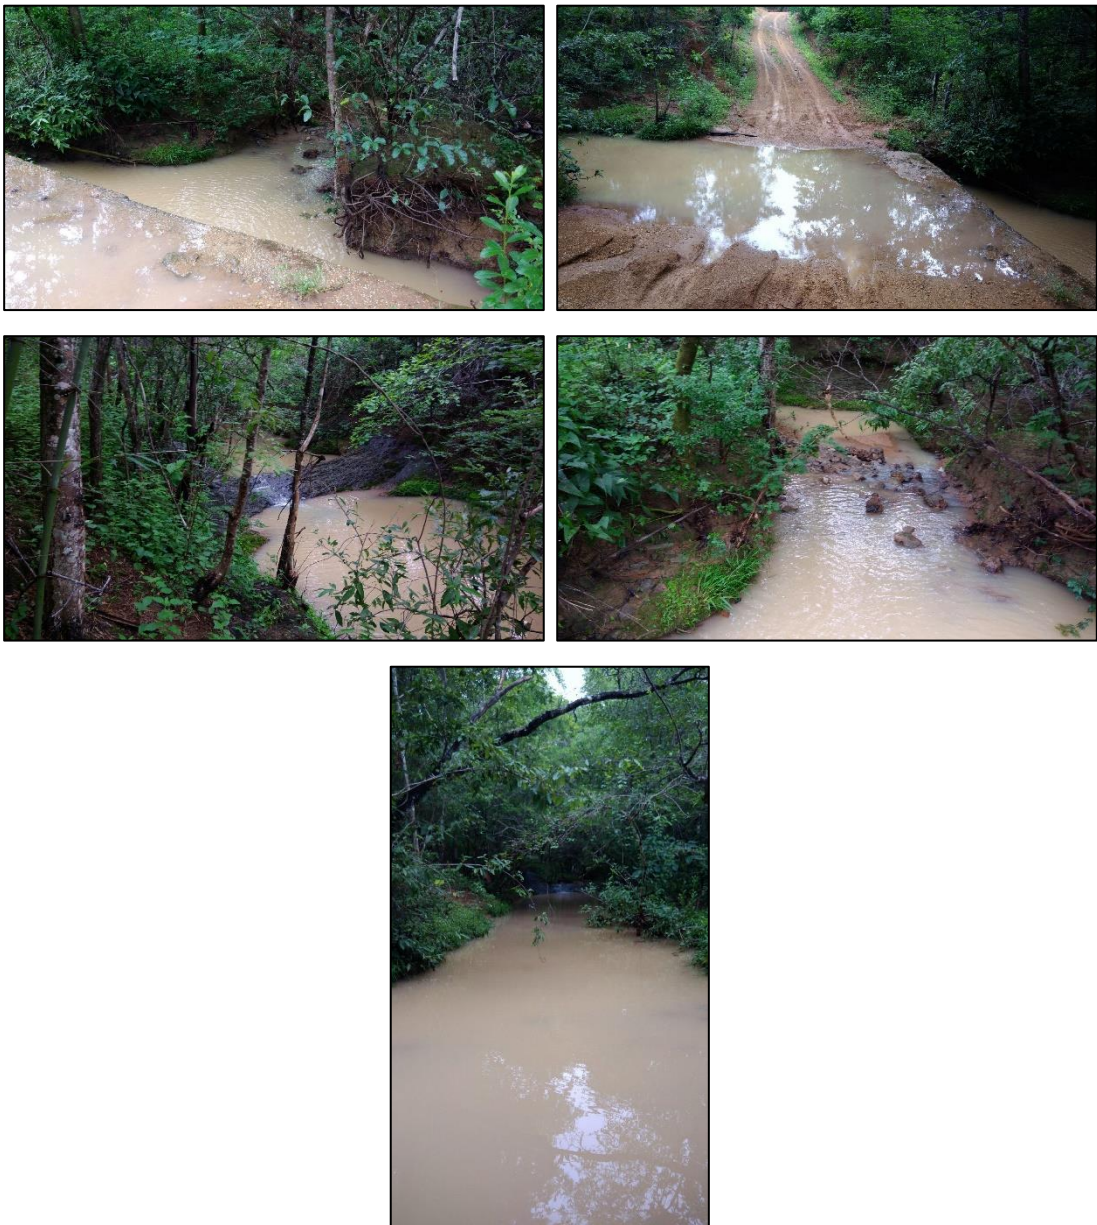
**Situação ambiental:** Pequena ponte com barragem para passagem. Se encontra com vegetação ciliar bem preservada. Turbidez da água alta.

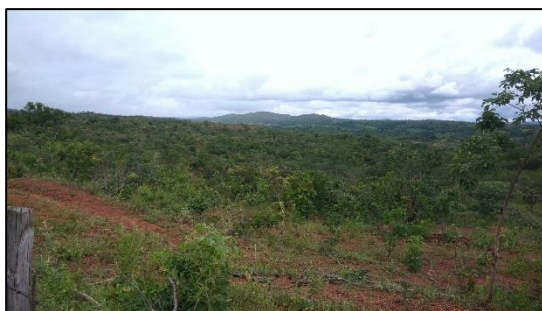
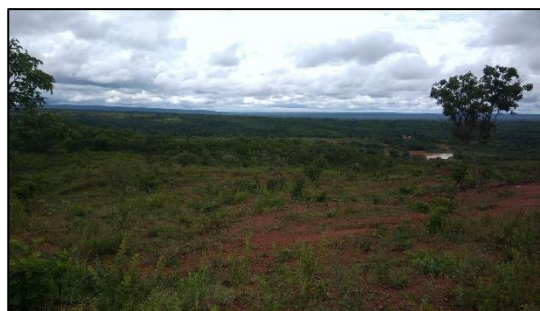
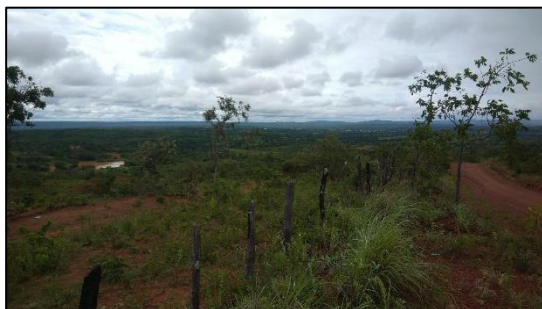
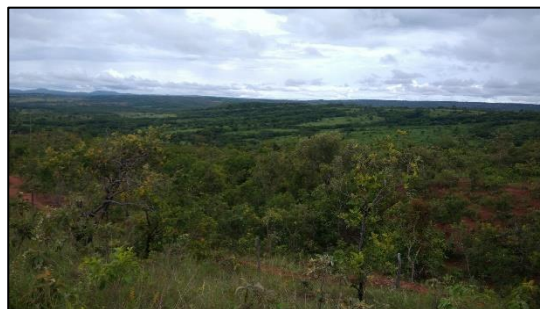
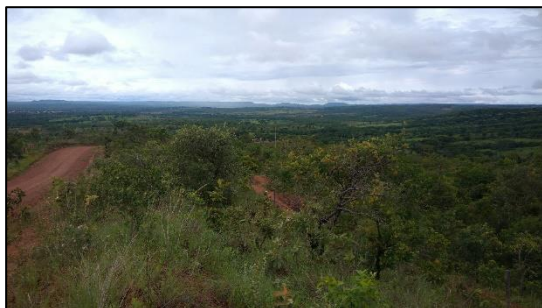
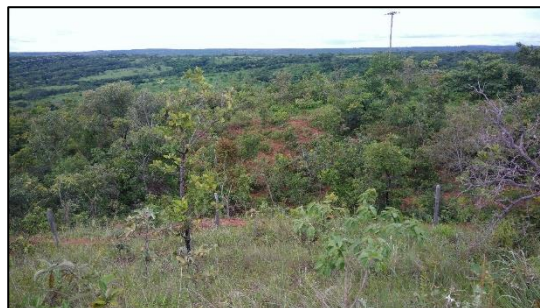
**Situação ambiental:** Ponto de observação geral onde se pode ver a presença de vegetação, solo exposto, pastagem e reservatórios.

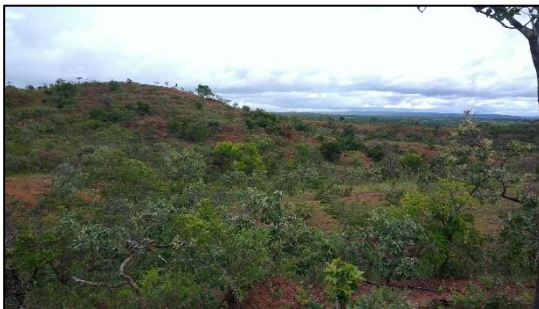
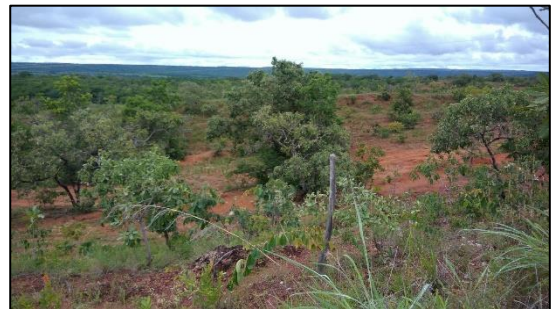
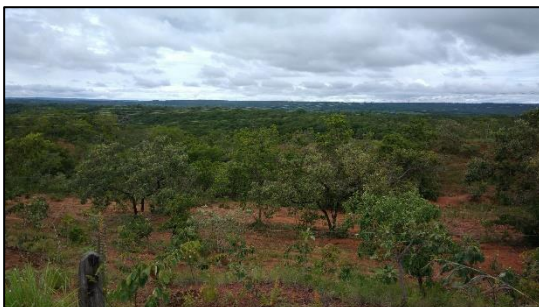
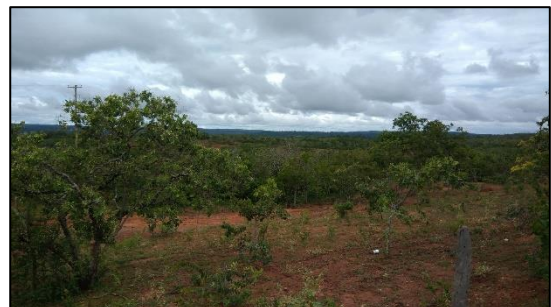
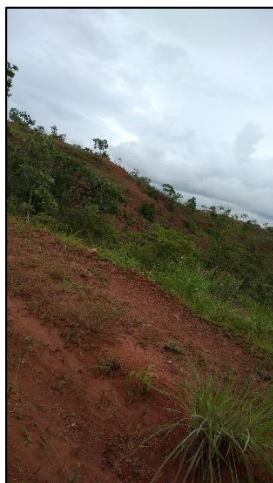
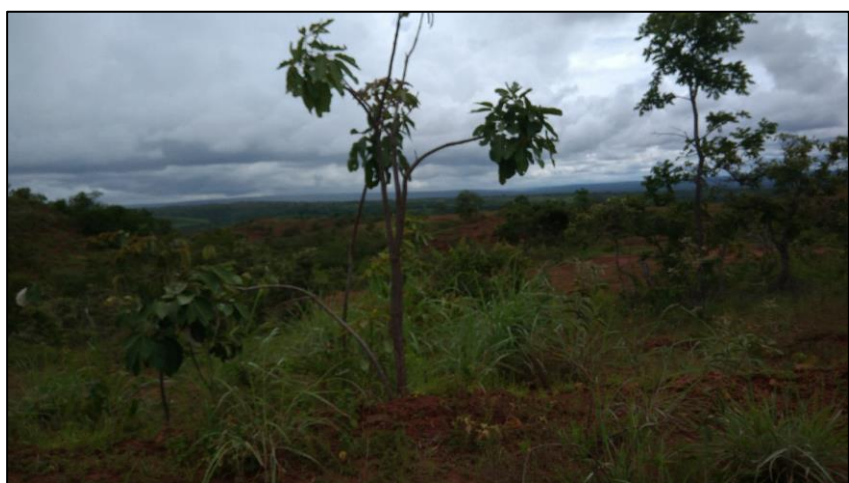
*Ponto 17*

**Situação ambiental:** Ponto de observação geral onde se pode ver a presença de vegetação, solo exposto e pastagens.

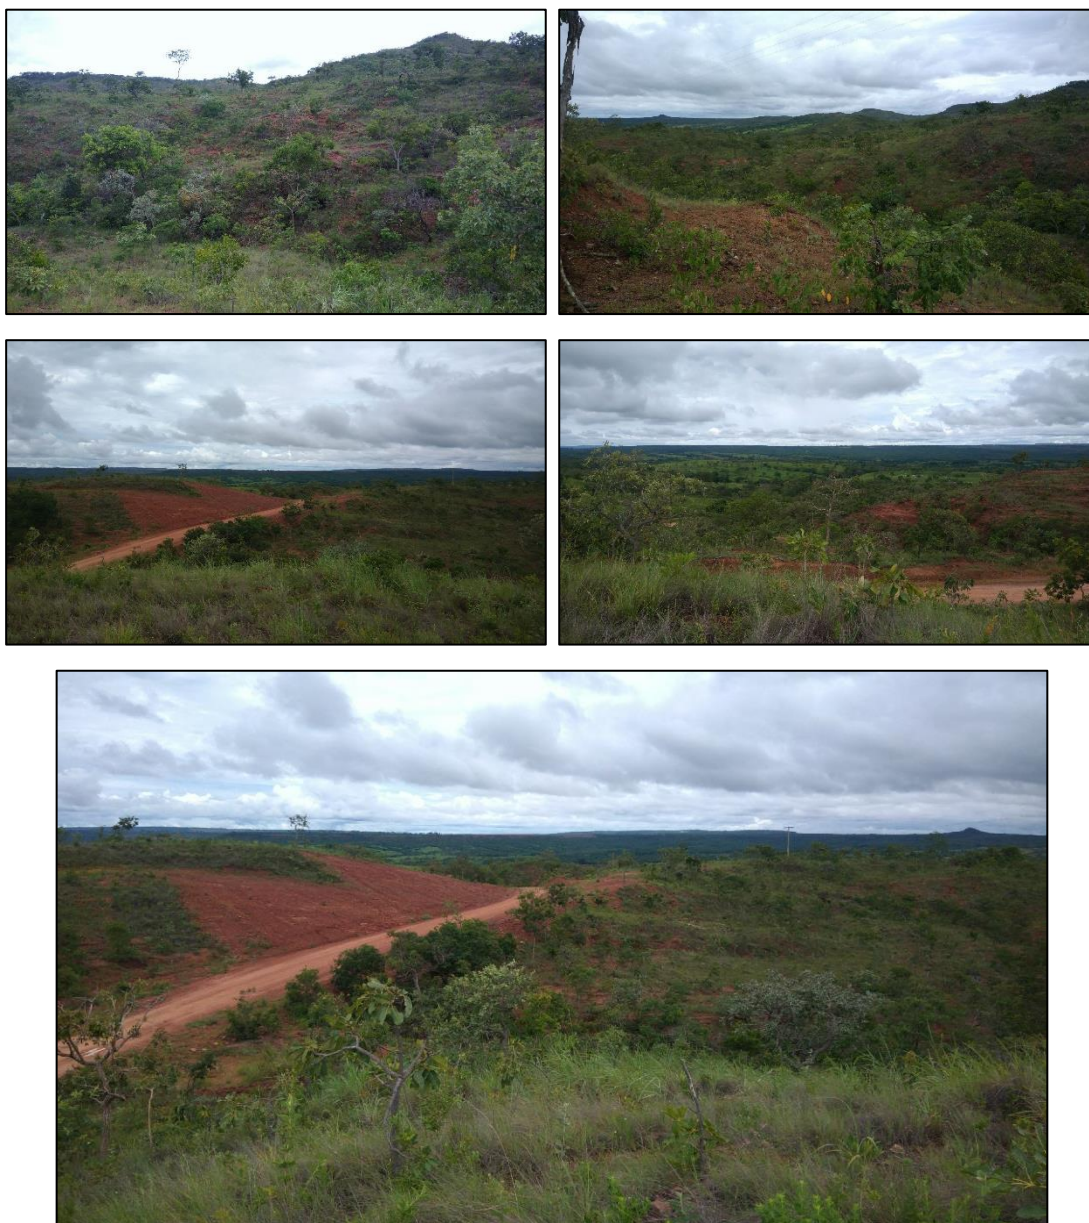
**Situação ambiental:** Algumas pastagens se encontram bem degradadas com solo exposto e sinal de alta atividade de pisoteio e mal manejo do solo.

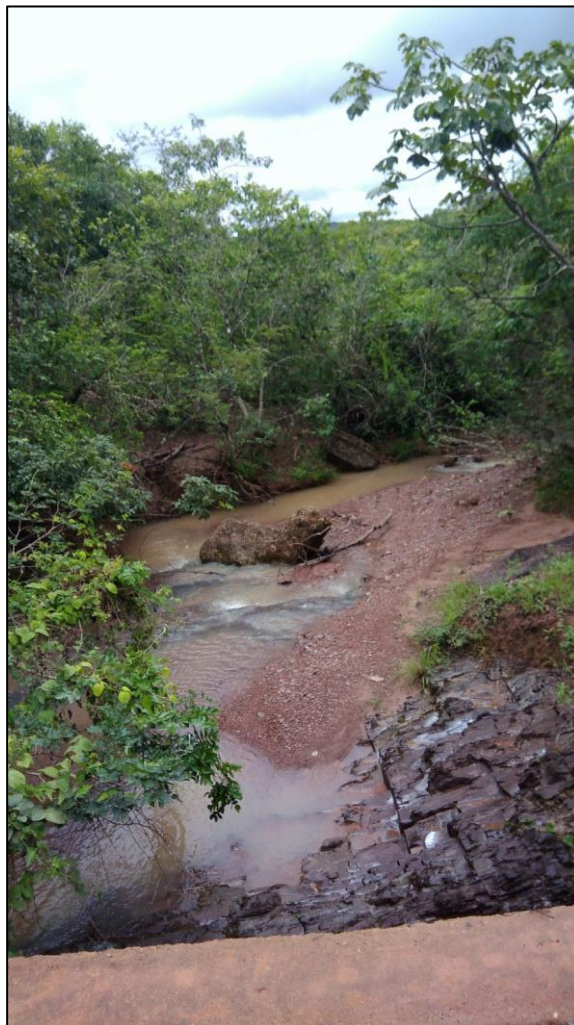
**Situação ambiental:** Bem preservado, média turbidez na água.

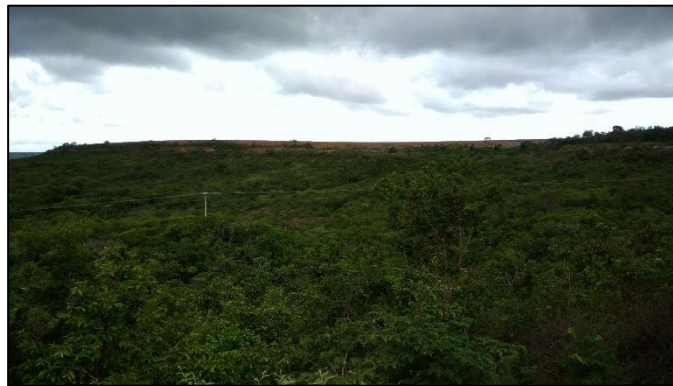
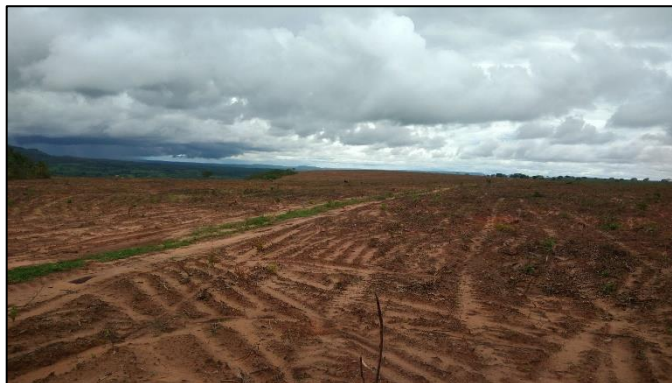
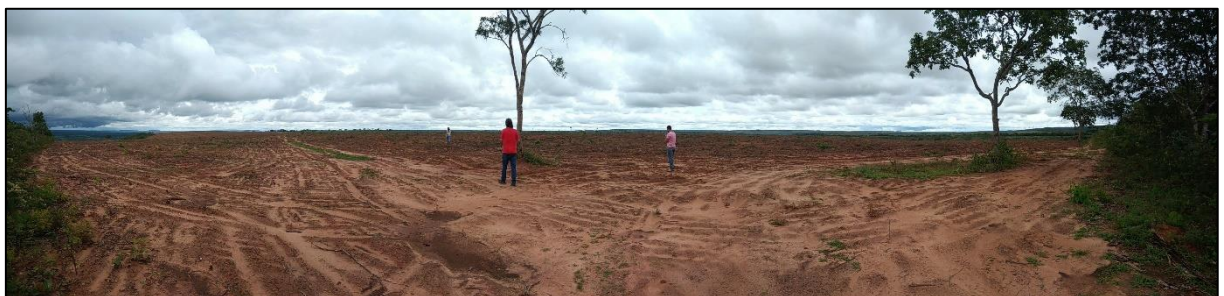
**Situação ambiental:** Extensa área de solo exposto revolvida atualmente, provável preparo para pastagem.

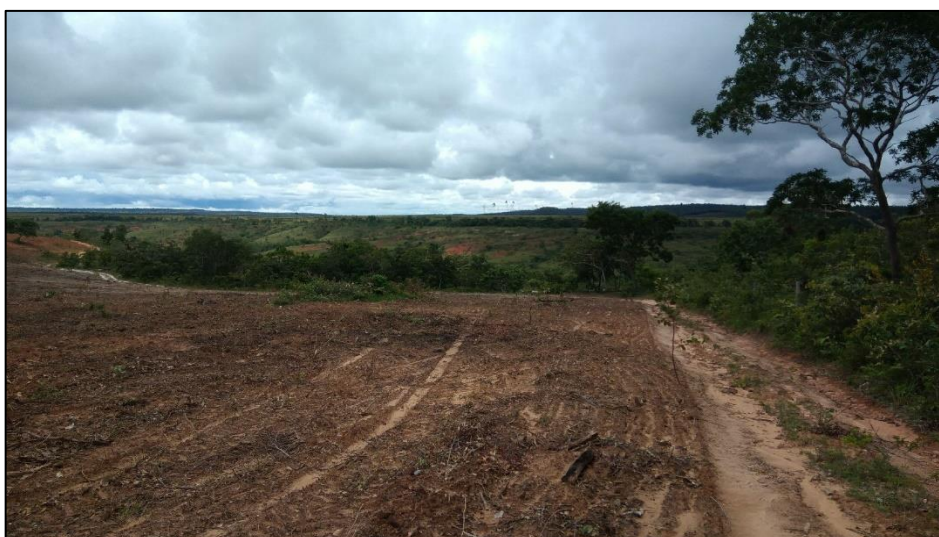
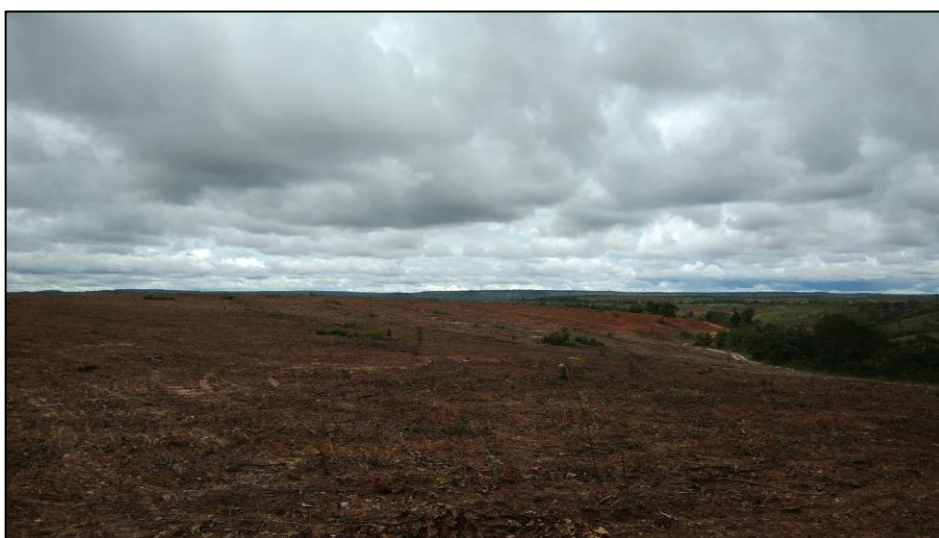
**Situação ambiental:** Extensa área de solo exposto revolvida atualmente, provável preparo para pastagem. É possível observar outras pastagens também com sinais de degradação do alto da pequena chapada.
