## *Zoneamento Ambiental e Produtivo da Sub-bacia Hidrográfica do Ribeirão da Almas - Bonfinópolis de Minas*

Instituto Antonio Ernesto de Salvo - INAES  
Belo Horizonte (MG)  
31/3/2018

Ribeirão das Almas – Bonfinópolis de Minas (MG)

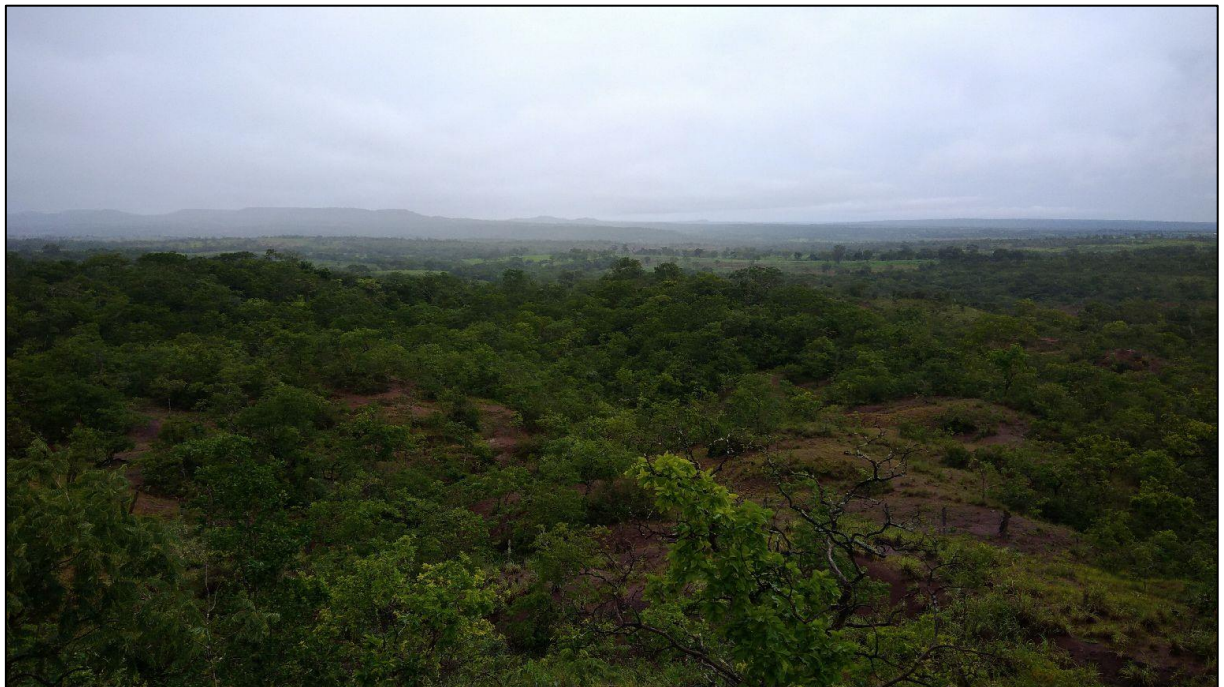
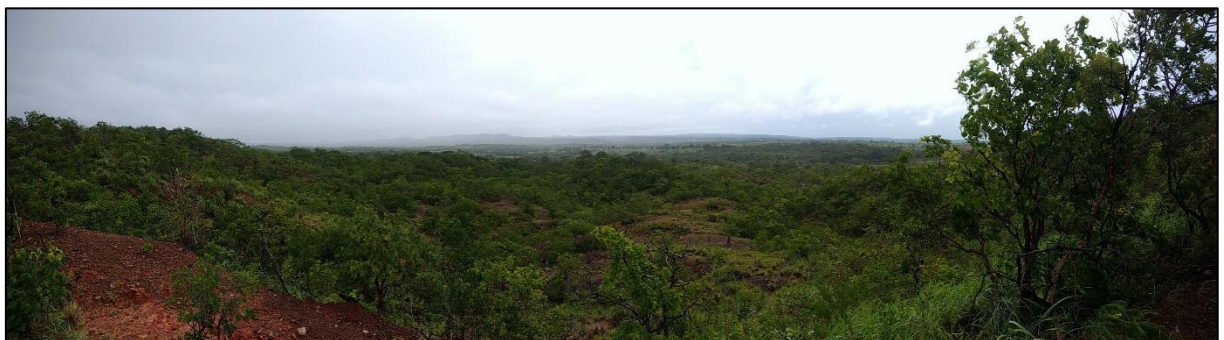
**Situação ambiental:** Grandes áreas de vegetação densa próximas aos cursos d'água e pastagens em estado de degradação baixo.

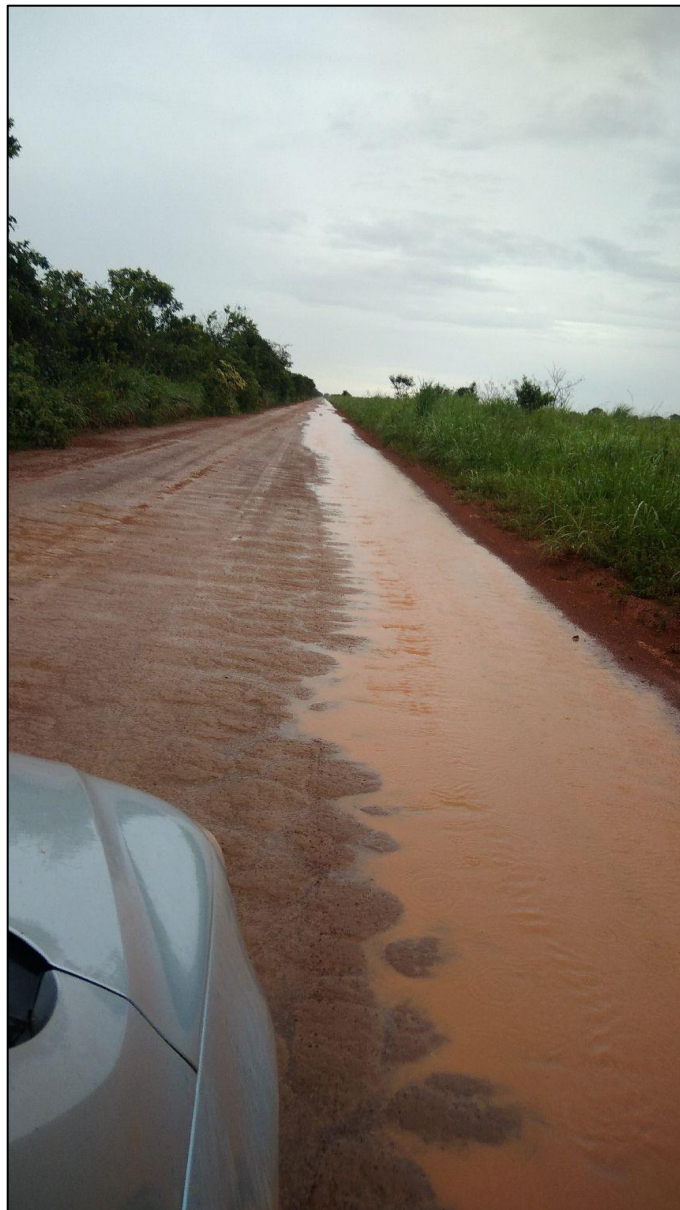
**Situação ambiental:** Não há presença de barraginhas ou sistemas de contenção de água da chuva, ocasionando alagamentos em uma via estadual.

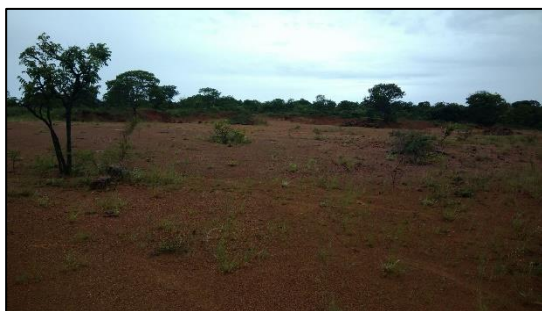
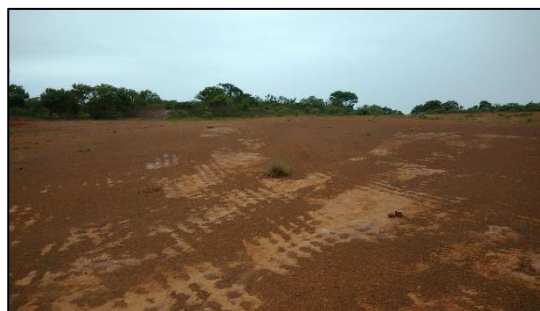
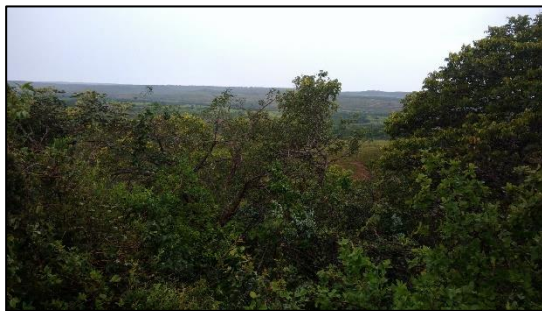
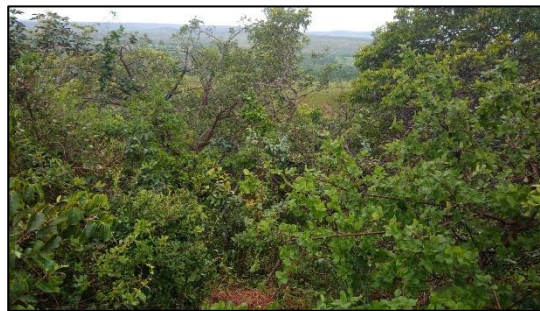
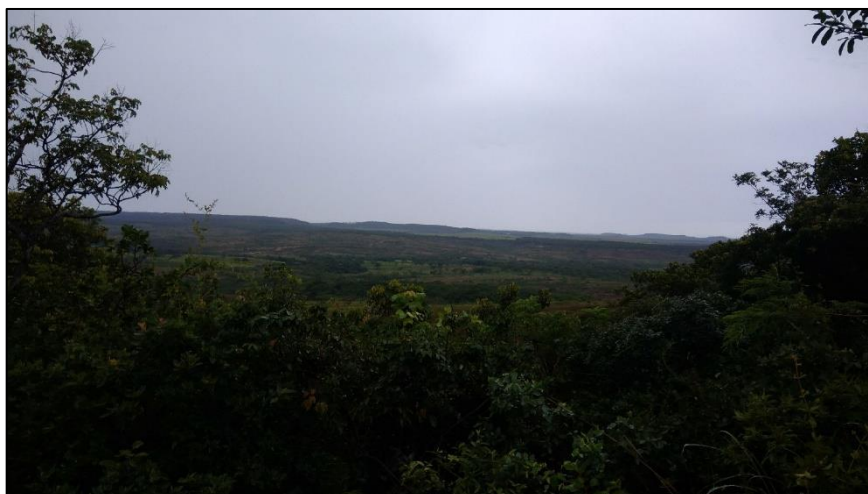
**Situação ambiental:** Grande área de solo exposto provavelmente usada para pastagem anteriormente. No declive ao curso d'água há presença de vegetação densa.

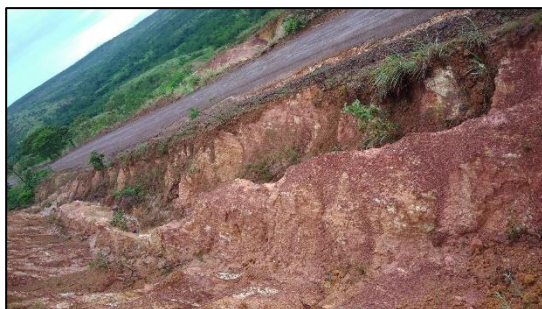
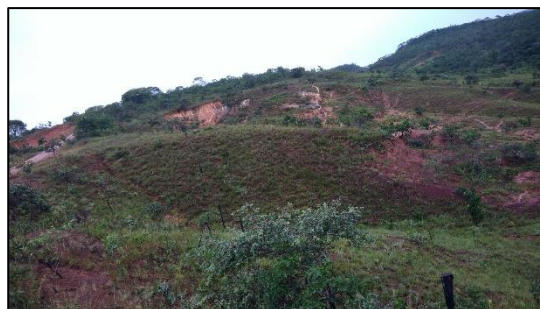
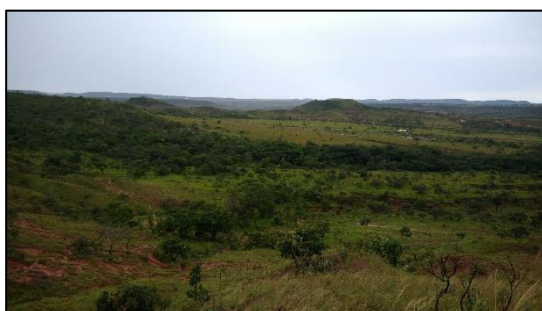
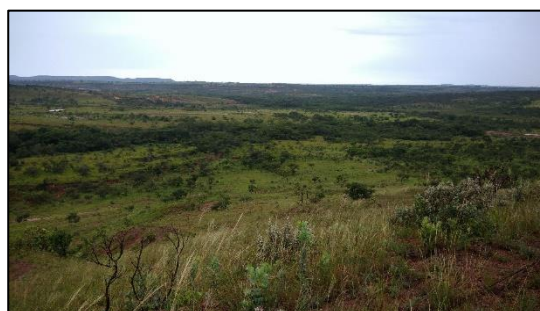
**Situação ambiental:** Ponto próximo ao limite da sub-bacia onde se observa uma forte erosão ocasionada pela água ao lado de uma estrada estadual, pastagens de bom manejo e pastagens degradadas, além também de vegetação densa envolta de cursos d'água.

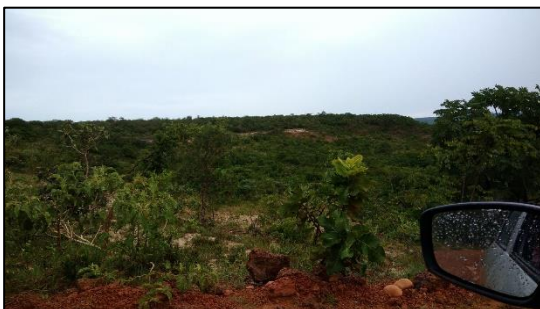
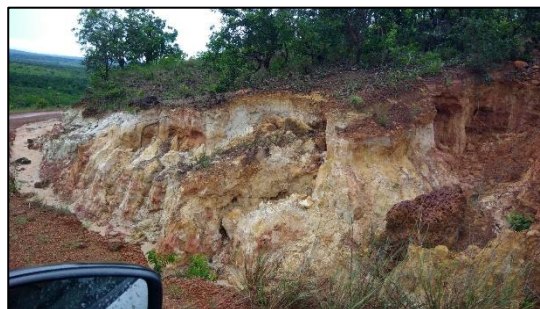
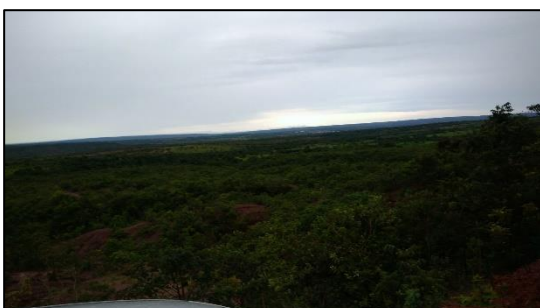
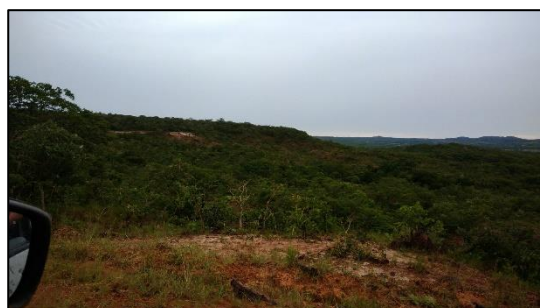
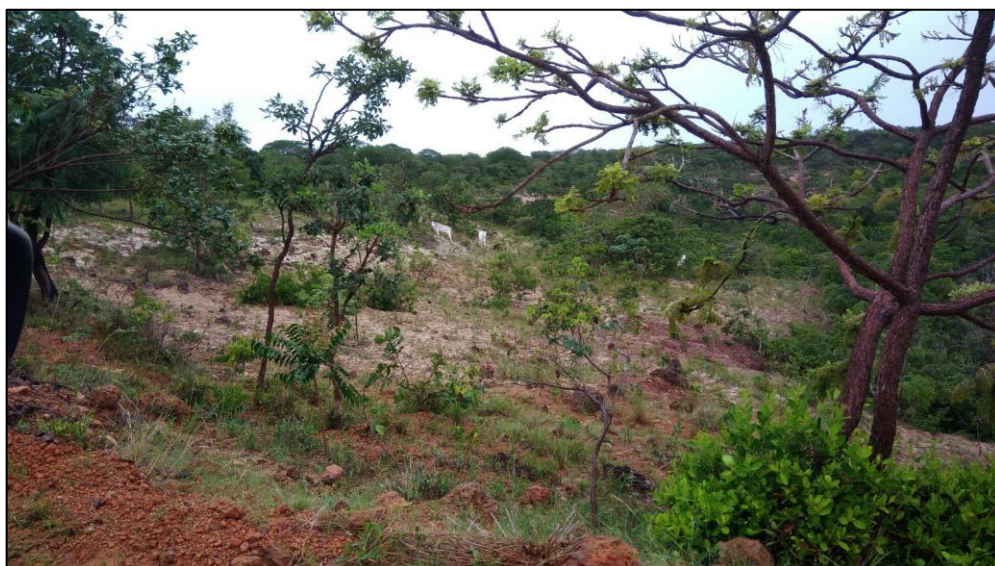
**Situação ambiental:** Pontos de erosão espalhados pela paisagem. Pastagens degradadas e clusters de vegetação densa próximas a cursos d'água.

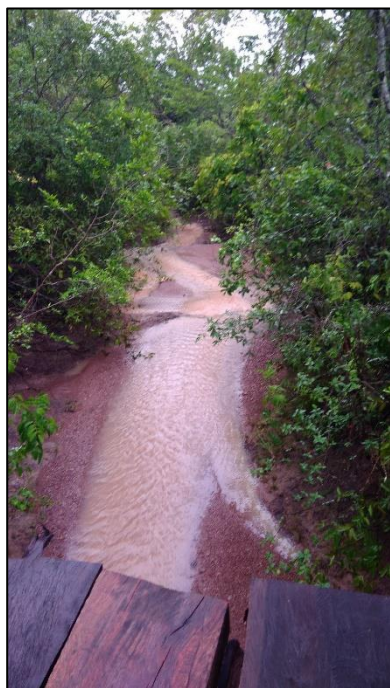
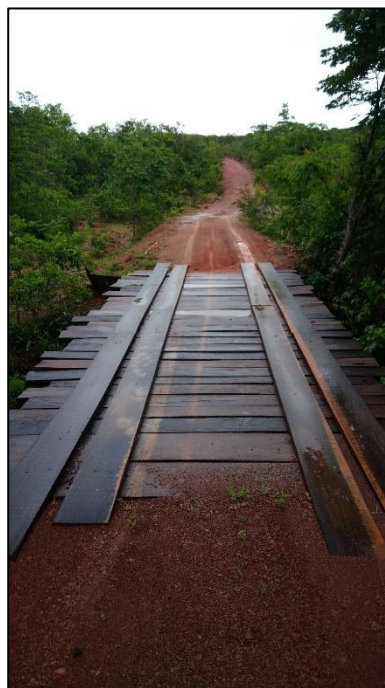
**Situação ambiental:** Mata ciliar bem preservada, sinais de leve assoreamento.

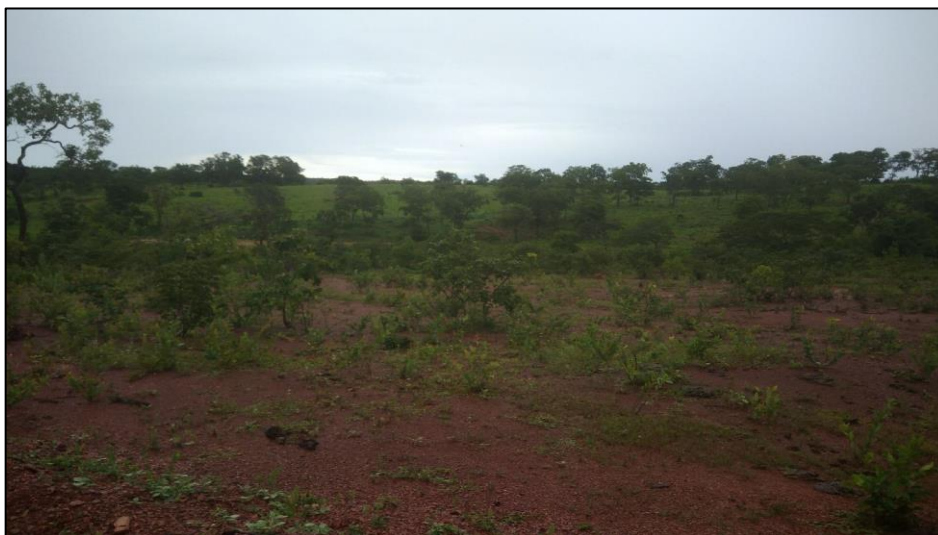
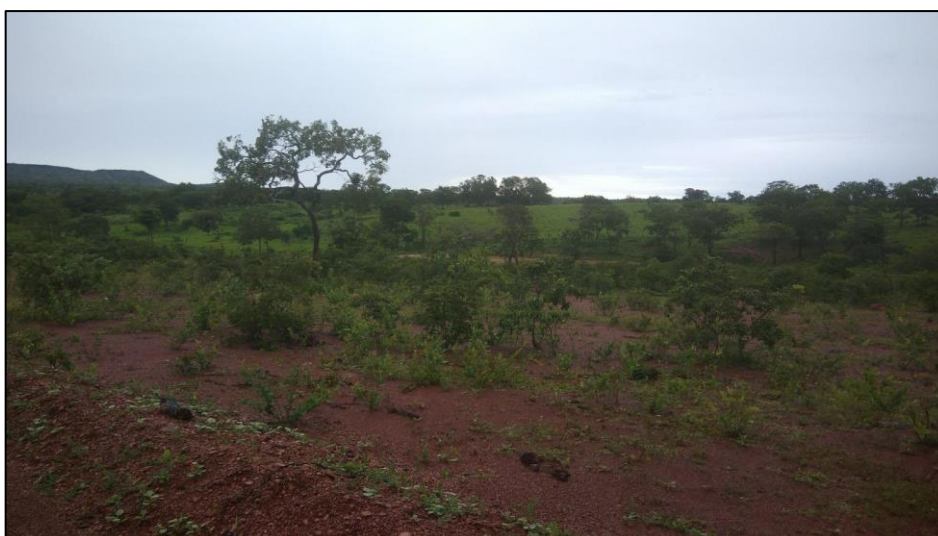
**Situação ambiental:** Pastagem degradada com solo exposto.

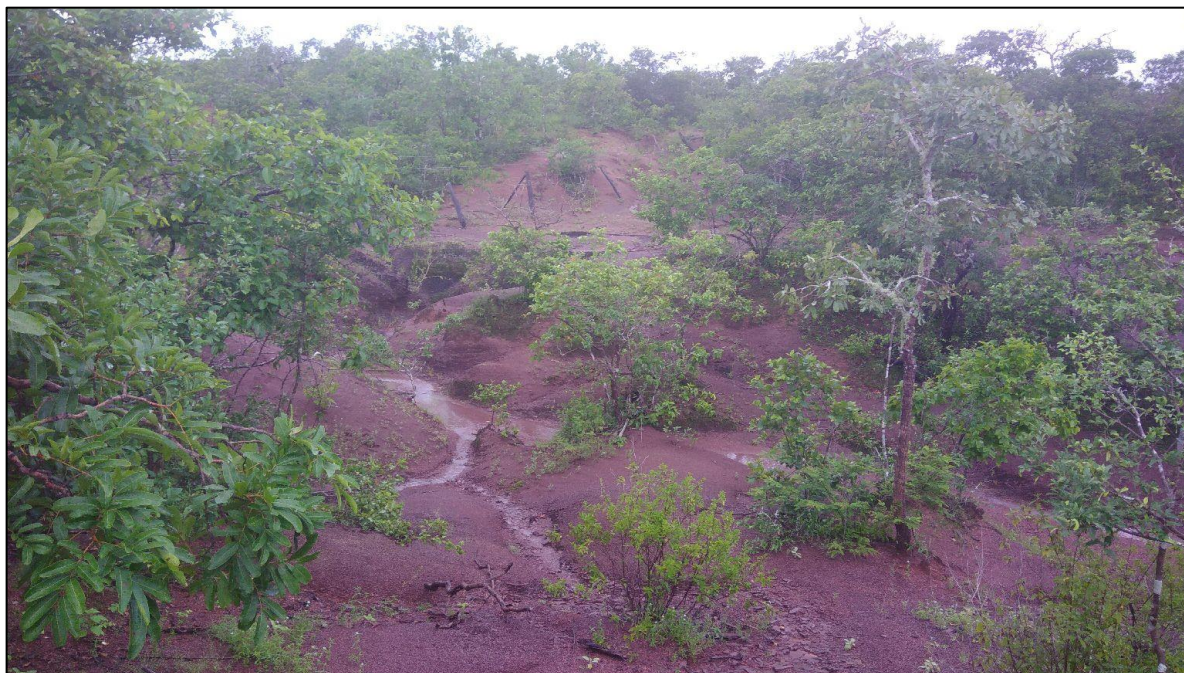
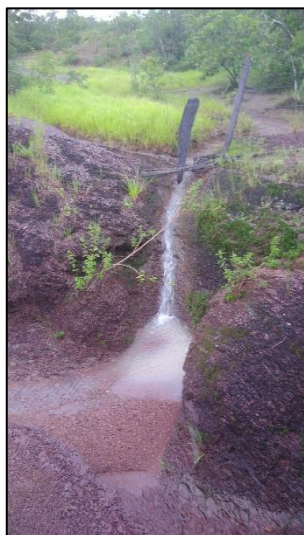
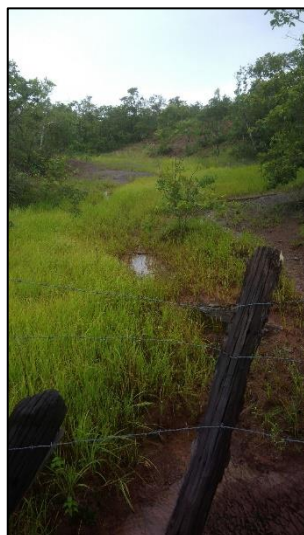
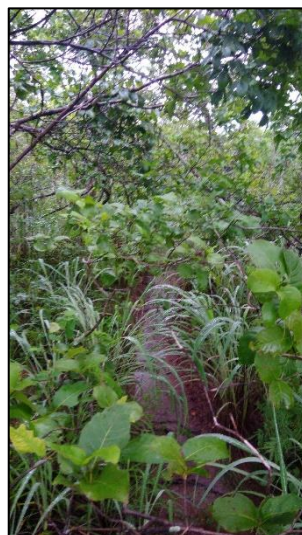
**Situação ambiental:** Pastagem degradada com solo exposto e vegetação espaçada.

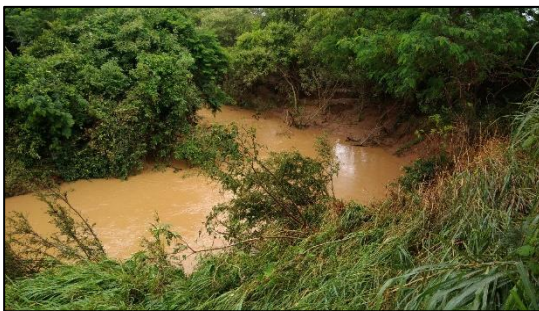
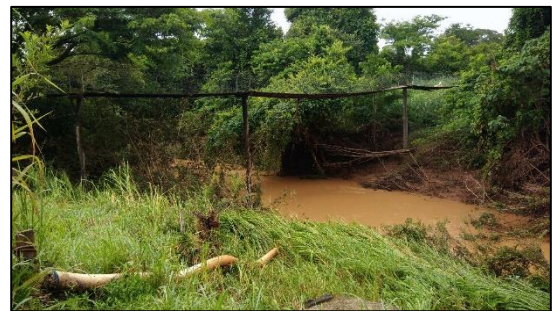
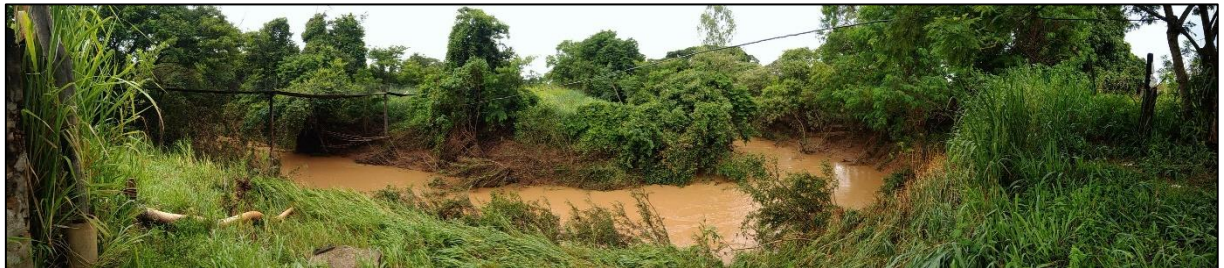
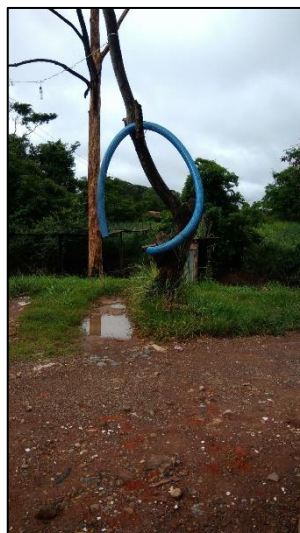
**Situação ambiental:** Ribeirão das Almas já no centro do município quase em sua foz no Ribeirão Santa Cruz. Água com altíssima turbidez. De um lado da margem há boa preservação de mata ciliar.

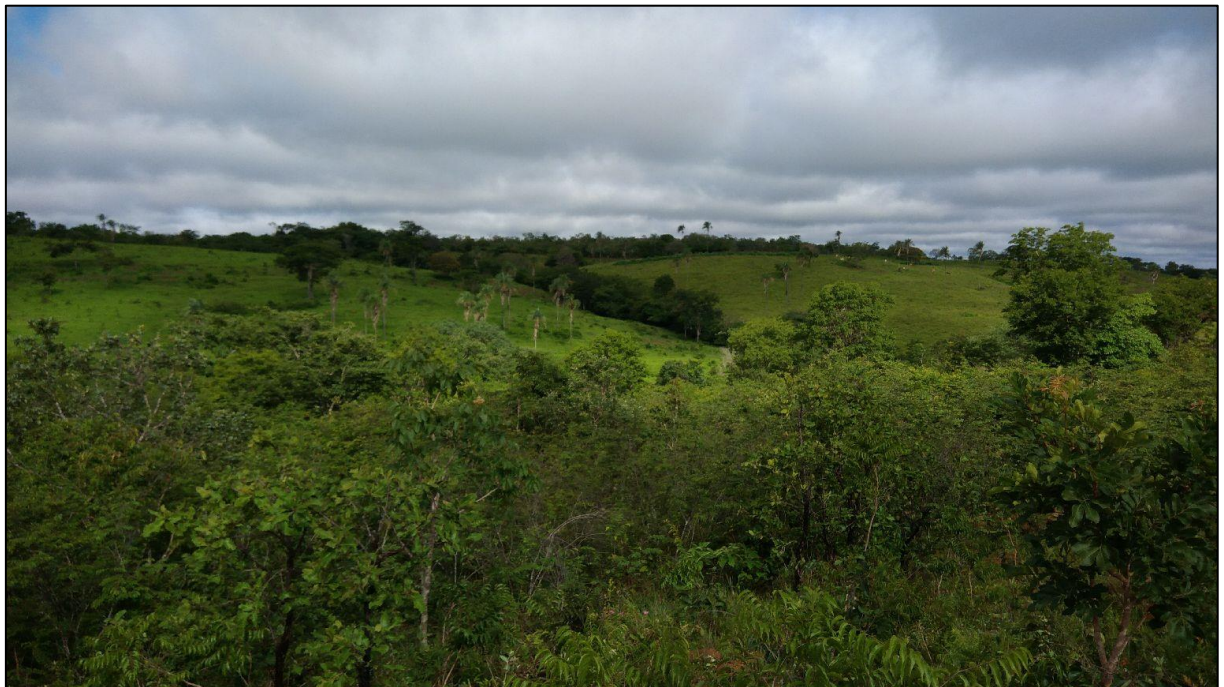
**Situação ambiental:** Pastagem em excelente estado, bem manejada em uma propriedade próxima ao núcleo urbano do município.

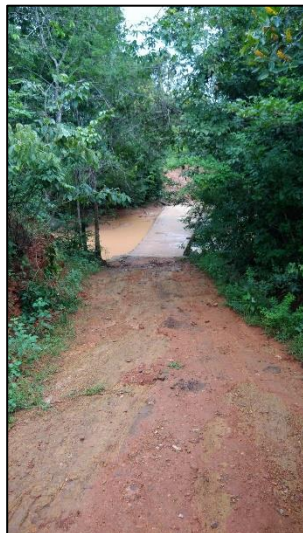
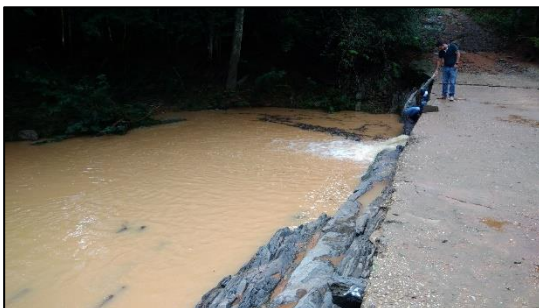
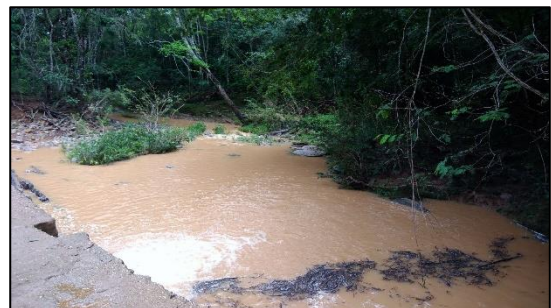
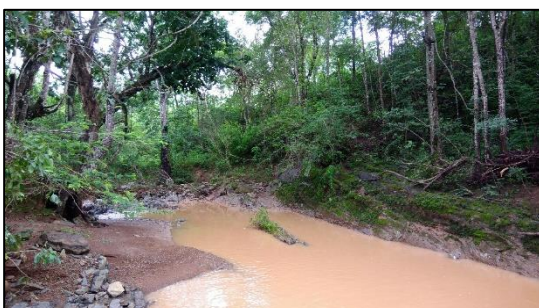
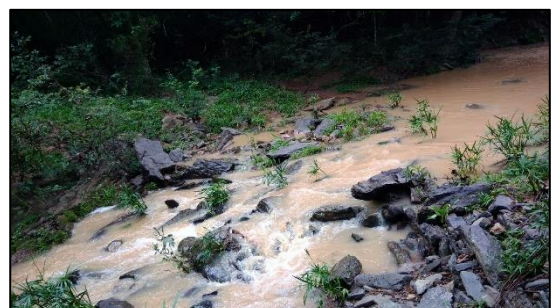
**Situação ambiental:** Curso d'água com elevada turbidez, arredores em perfeita preservação.

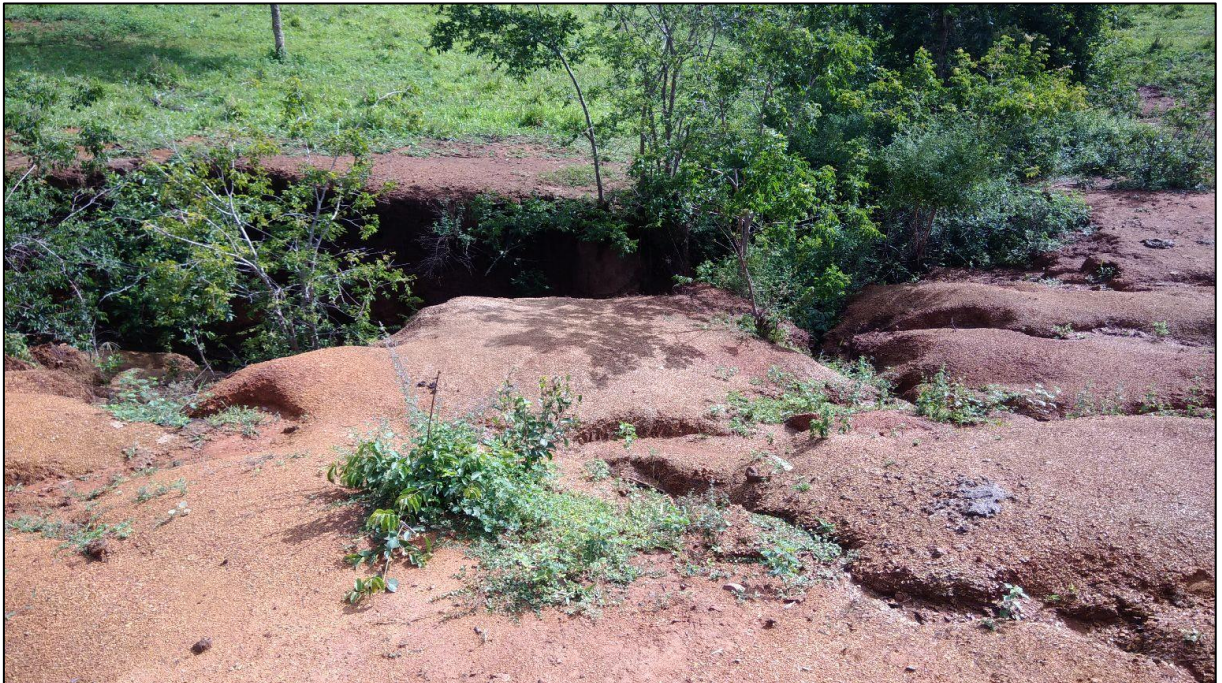
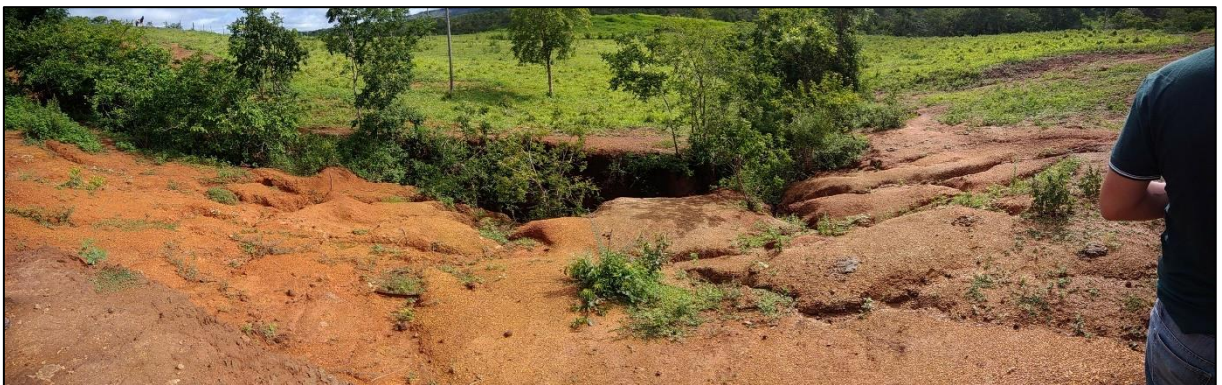
**Situação ambiental:** Forte erosão próxima a uma propriedade.

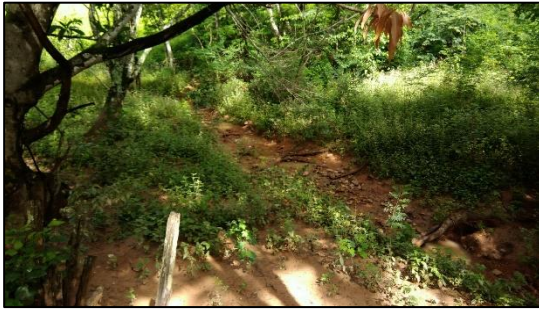
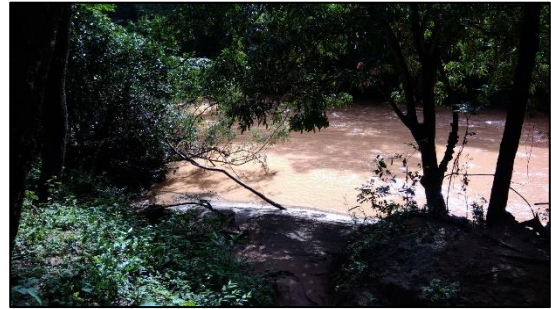
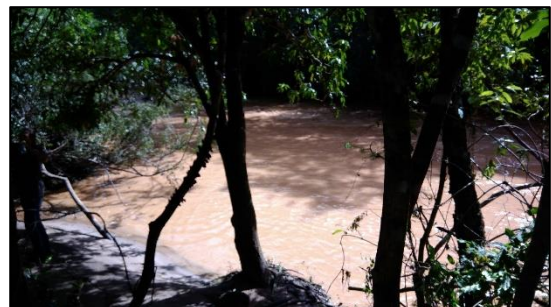
**Situação ambiental:** Curso d'água com alta turbidez e com ótima preservação de mata ciliar.

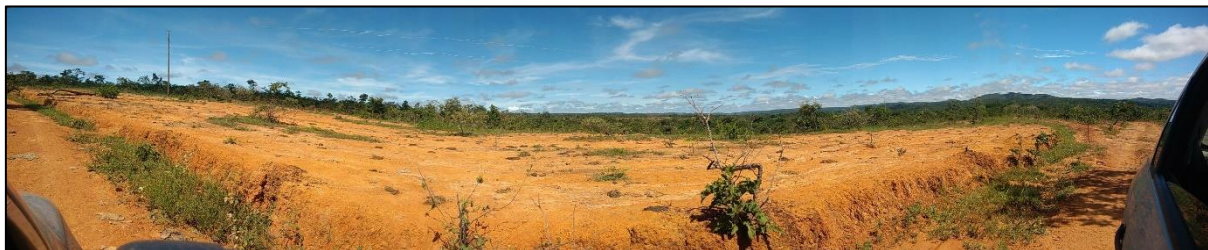
**Situação ambiental:** Forte erosão próxima a uma propriedade.

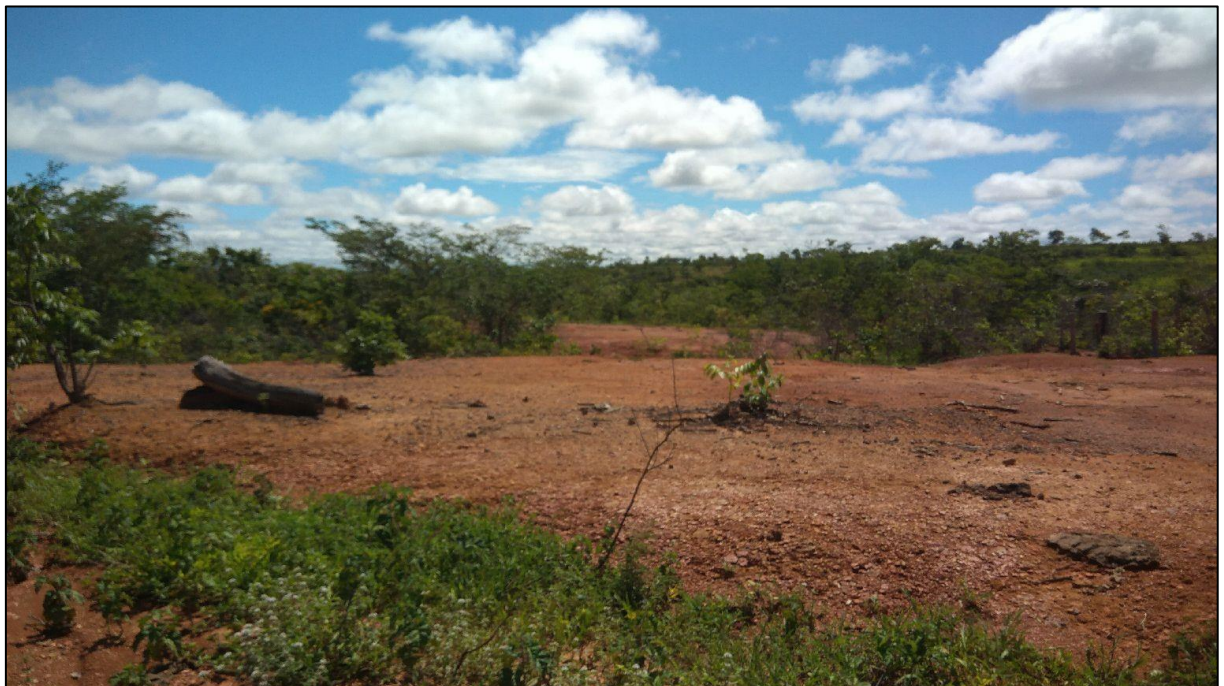
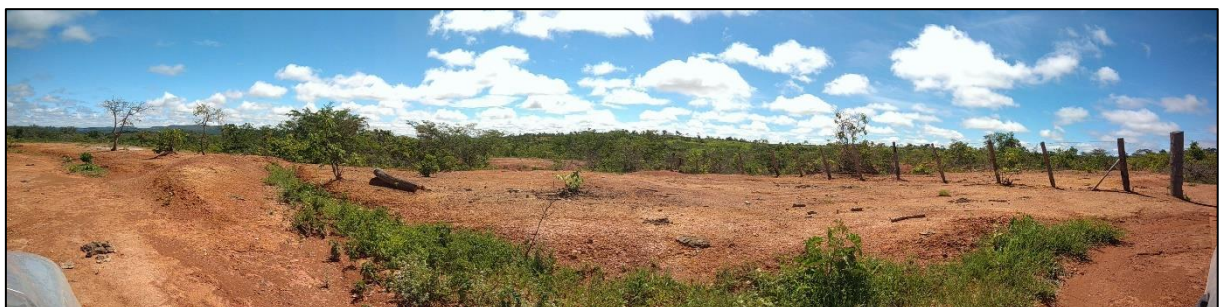
**Situação ambiental:** Forte erosão próxima a uma propriedade.

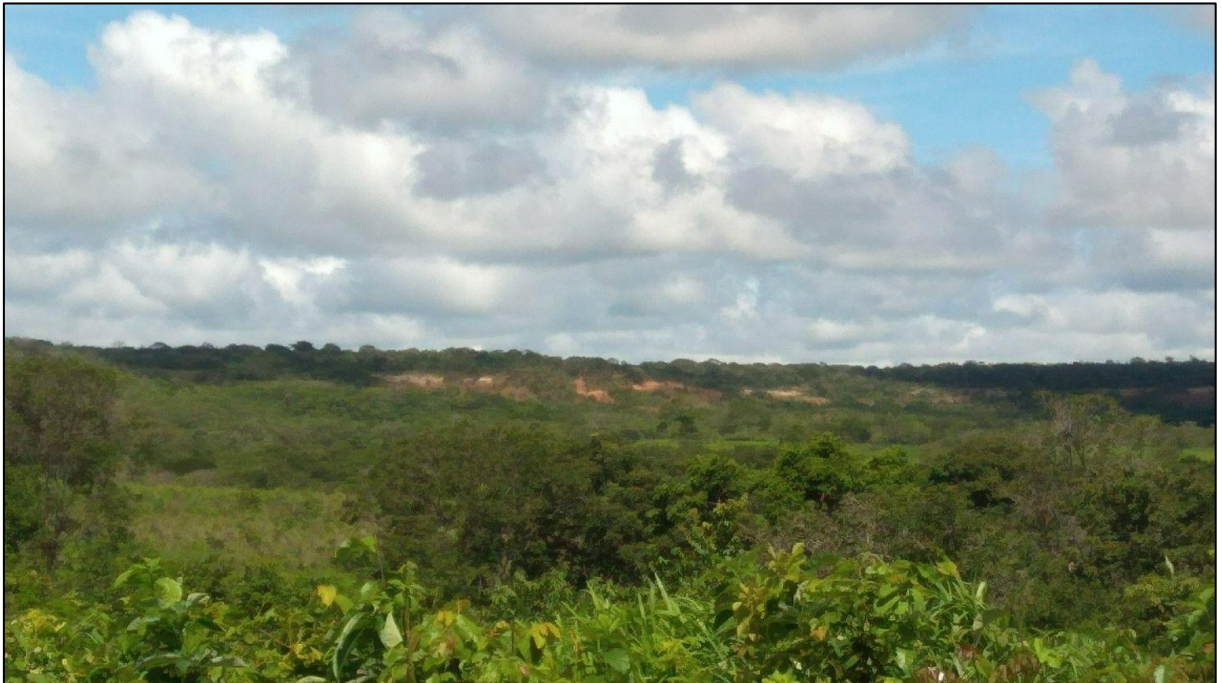
**Situação ambiental:** Erosão em encosta.

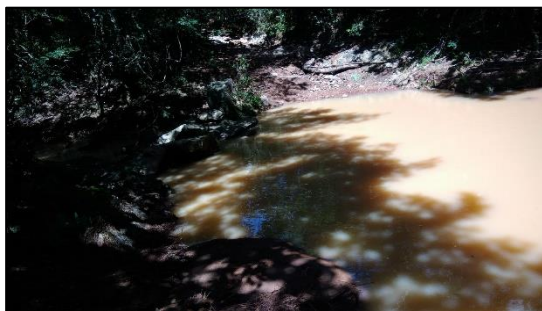
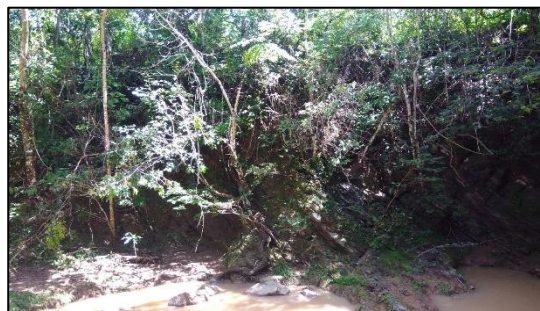
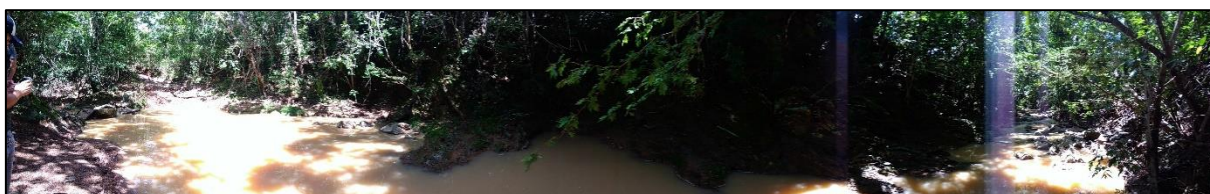
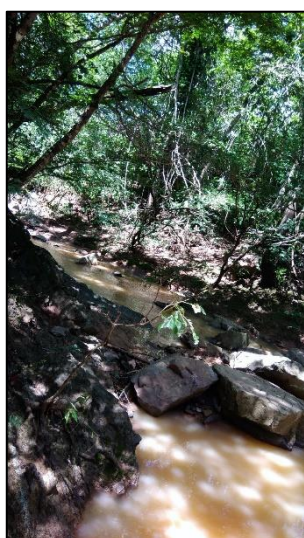
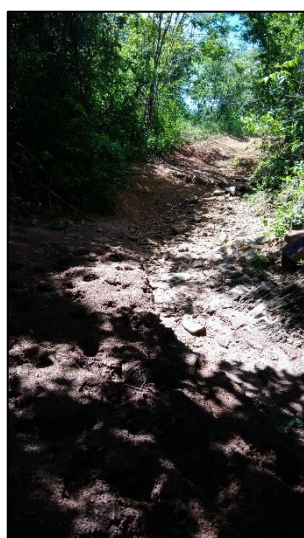
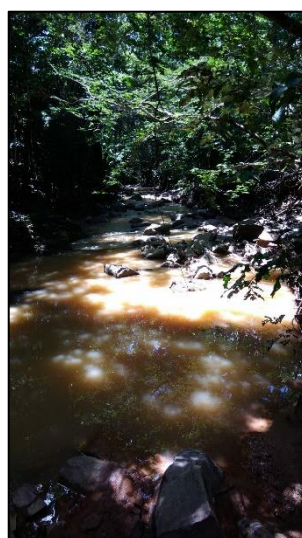
**Situação ambiental:** Afluente em vale encaixado com boa preservação, porém estrada de acesso com fortes erosões.
